ARCHEOLOGICKÉ  
VÝSKUMY  
A  
NÁLEZY  
NA SLOVENSKU

V ROKU 2012

ARCHEOLOGICKÝ ÚSTAV SLOVENSKEJ AKADEMIE VIED

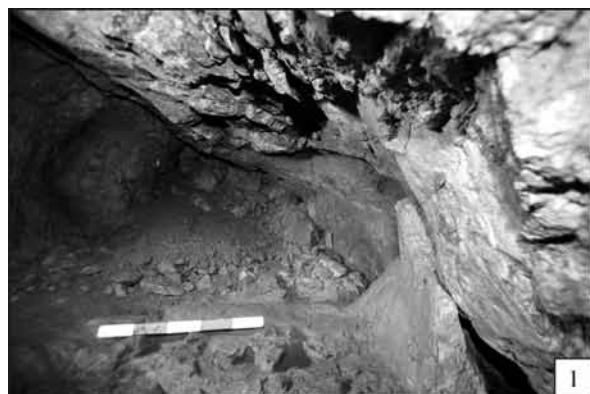
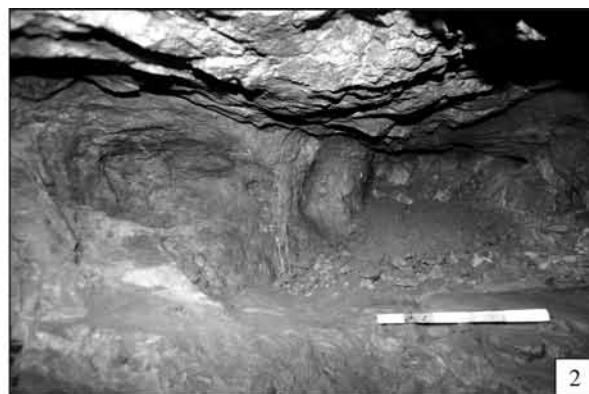
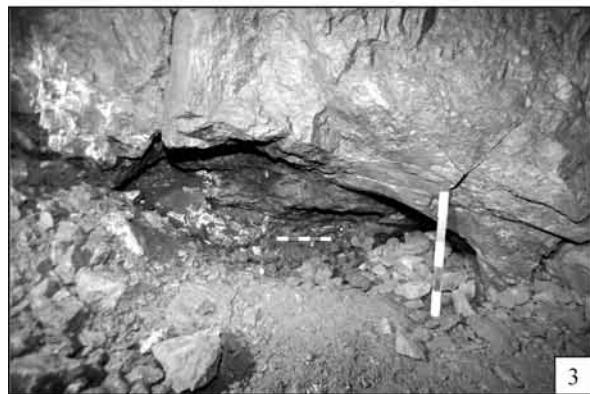
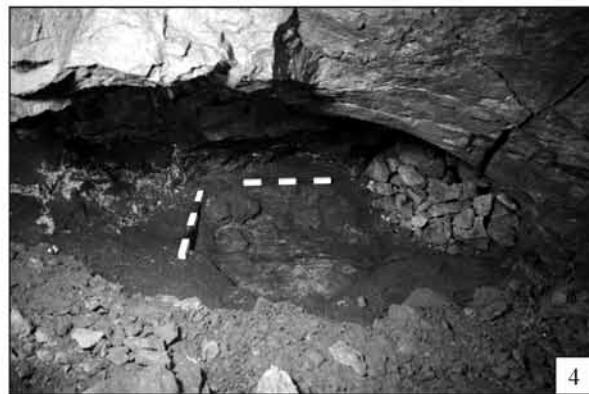
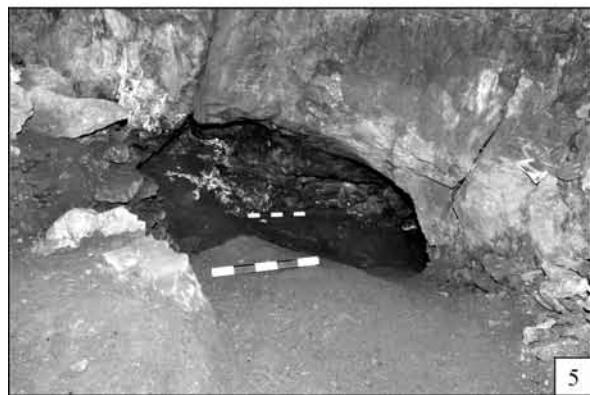
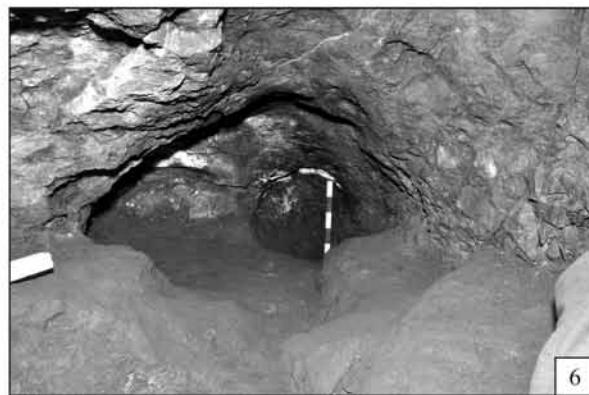
Obr. 3. Poniky (Drienok). Objekt 56-6: 1, 2 – profil sondy 1; 3–6 – sonda 2 (foto J. Garner). (Bátora/Stöllner/Cheben, 22, 23.)  
Abb. 3. Poniky (Drienok). Objekt 56-6: 1, 2 – Profil des Schnittes 1; 3–6 – Schnitt 2 (Foto J. Garner). (Bátora/Stöllner/Cheben, 22, 23.)

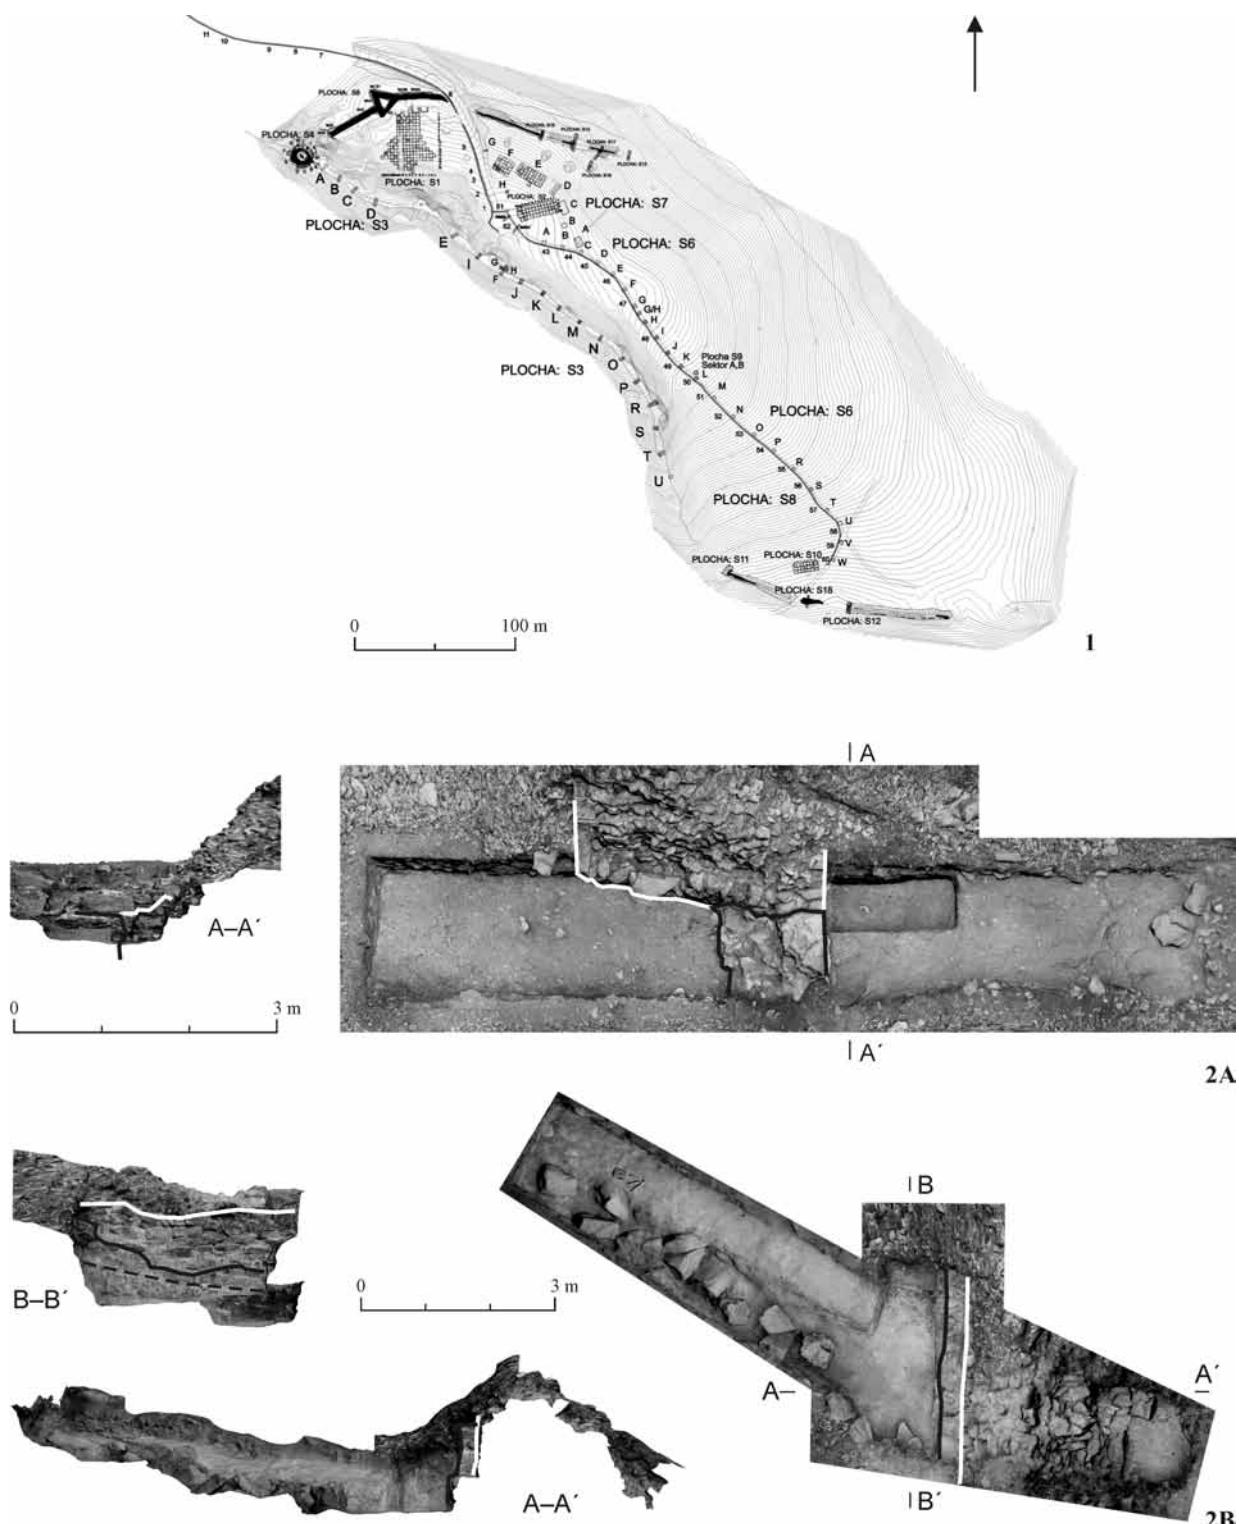
Obr. 4. Košice (Hradová). 1. Zameranie Košického hradu z roku 2011 s vyznačením plôch skúmaných v roku 2012. 2A – sonda 14/2012, pracovná cezúra medzi dvomi stavebnými úsekmami severozápadnej časti hradby. Vpravo pohľad zhora, vľavo pohľady na čelo hradby (A–A'). 2B – sonda 17/2012, severozápadná časť hradby s pristavanou plentou. Vpravo pohľad zhora, vľavo pohľady z boku (A–A') a na vnútornú stranu hradby (B–B'). 3D fotogrametria a vizualizácia A. Arpáš. (Bednár/Gábor/Hlaváčová/Rusnák/Šimkovic, 24–27.)  
 Abb. 4. Košice (Hradová). 1. Die Vermessung der Burg Hradová aus dem Jahr 2011 mit Markierung der im Jahr 2012 erforschten Flächen. 2A – Schnitt 14/2012, Arbeitszsäur zwischen zwei Bauabschnitten im nordwestlichen Burgtteil. Rechts der Blick von oben, links der Blick auf die Frontseite der Wehrmauer (A–A'). 2B – Schnitt 17/2012, nordwestlicher Teil der Wehrmauer mit angebauter Blende. Rechts Blick von oben, links Blick von der Seite (A–A') und auf die Innenseite der Wehrmauer (B–B'). 3D Photogrammetrie und Visualisierung A. Arpáš. (Bednár/Gábor/Hlaváčová/Rusnák/Šimkovic, 24–27.)

Archeologický a stavebno-historický výskum v areáli NKP Košický hrad, v polohe Hradová, sa realizoval ako súčasť prípravy revitalizácie pamiatky v rámci projektu Košice – európske hlavné mesto kultúry 2013. Náklady na výskum boli hradené z prostriedkov dotačného programu Obnovme si svoj dom, podprogramu 1.4 – obnova torzálovej architektúry. Výskum nadviazał na výsledky výskumu P. Mačala z rokov 1994–1997.

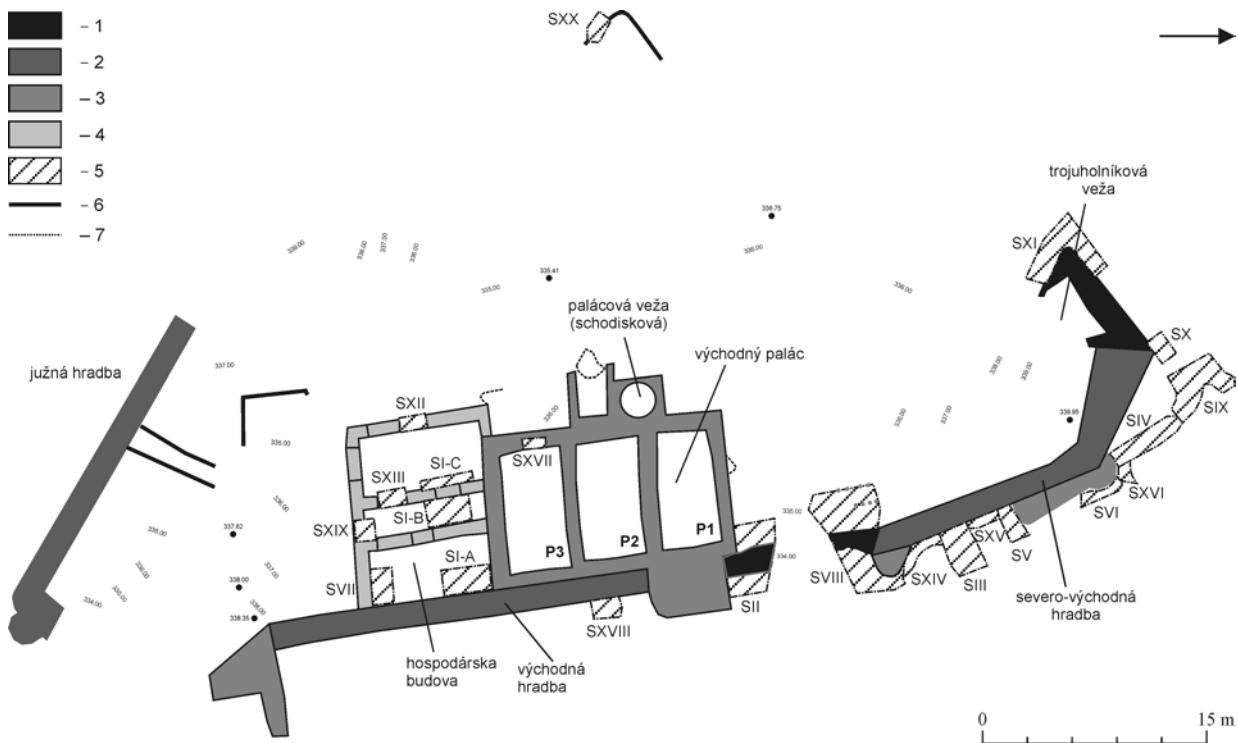
Obr. 5. Vinné (hrad). Pôdorys hradu s vyznačením skúmaných plôch. Legenda: 1 – prvá stavebná fáza (druhá polovica 13. – prvá polovica 14. stor.); 2 – druhá stavebná fáza (pred polovicou 15. stor.); 3 – neskorogotická a renesančné murivo (druhá polovica 15. – prvá polovica 16. stor.); 4 – druhá polovica 16. stor.; 5 – plocha sond; 6 – vystupujúce líca murív; 7 – vrstevnice. Zameranie hradu E. Gajdoš, zameranie sond AÚ SAV Nitra. (Bednár/Hreha/Straková, 27–29.)

Die Burg Vinné entstand im 13. Jh. Schriftlichen Quellen nach, wurde sie im 15. Jh. beschädigt und im darauffolgenden 16. Jh. wurde ein umfangreicher Umbau der Burg durchgeführt. Im 18. Jh. erfolgte ihr Untergang. Die archäologische Grabung der Burg Vinné wurde als Vorsprungsgrabung im Rahmen der Burgerneuerung durchgeführt. Die Erneuerung bedingte die Wahl und das Ausmaß der untersuchten Flächen und die Art der Realisation der Ausgrabung (Abb. 5). Die Mehrheit der Schnitte wurde bei der Außenseite der Mauer platziert. In den Schnitten wurden keine Sedimente älter als die Burgmauer gefunden. Man stellte fest, dass die Befestigungsmauer auf einem Felsuntergrund gebaut wurde und im ganzen Abschnitt war sie bis zur Gründungsfuge entblößt. Die Schichten, die sich hier befanden, entstanden erst nach dem Untergang der Burg. Im Innenraum der Burg wurden in den oberen Teilen massive neuzeitige Schichten entdeckt, welche nach dem Burguntergang im 18. Jh. entstanden sind. Die Mehrheit von ihnen wurde nur zur Ebene der letzten Nivelette aus der Zeit des Burglebens untersucht. Eine Ausnahme waren die Schnitte I, II und VIII bei der östlichen Burgmauer.

Der Schnitt I wurde im nördlichen Teil des Wirtschaftsgebäudes situiert, angeschlossen an die südliche Wand des westlichen Palastes und an die Innenseite der Mauer. Er wurde in drei Sektoren geteilt (A-C). Den oberen Teil bildete eine Schuttschicht, welche im Verlauf des 20. Jhs. entstand. Im Sektor A bei der östlichen Befestigungsmauer haben wir eine Terrainnivelle aus der Zeit des Palastaufbaus aufgedeckt. Unter ihr lag eine Baugrube der östlichen Mauer, welche eine ältere verbrannte Schicht beschädigte. Die Sektoren B und C lagen hinter der Trennwand des Wirtschaftsgebäudes, bei der Öffnung im nördlichen Teil. Unter dem Bauschutt wurde eine Tür, ein Teil des Eintritts in den Keller (im mittlerem Trakt des Gebäudes) und die Schüttung des Kellers (westlicher Trakt) untersucht. In der Verschüttung über der Schwelle wurde ein Tontopf mit einem Depotfund von Münzen festgehalten (1-Kreuzer aus dem Jahr 1909 und ein 4-Kreuzer aus dem Jahr 1860).

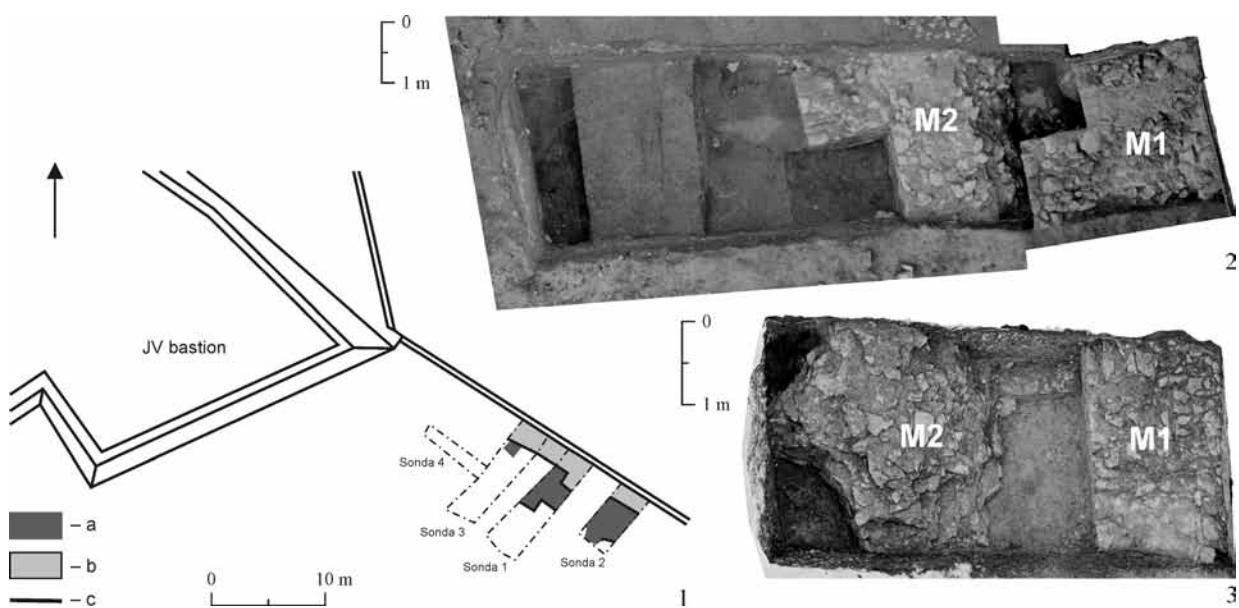
Obr. 6. Nitra (Námestie Jána Pavla II.). 1 – pôdorysná situácia odkrytých murív (legenda: a – barokový oporný mûr M1, b – románska hradba M2, c – zachované líce muriva); 2 – sonda 1/12; 3 – sonda 2. (Bednár/Ruttkay/Žáár, 30, 31.)

V priebehu prác sa vykopali štyri sondy – sondy 1–3 boli orientované kolmo na priebeh barokového operného múru a sonda 4 rovnobežne s ním (obr. 6a). V prvých troch sondách bezprostredne pod asfaltom parkoviska sa zistila koruna rozšíreného zmiešaného muriva postaveného z lomových kameňov a tehál (M1). Výstavbu oporného múru kladieme do záveru 17. stor., do obdobia po výstavbe barokového bastiónu v roku 1672. K nemu boli prisypané novoveké vrstvy sutiny a hliny, ležiace na vrstve takmer čistých lomových kameňov. Ide o horninu zhodnú s horninou, ktorá tvorí skalné podložie hradného vrchu. Predpokladáme, že vznikla pri hĺbení vonkajšej priekopy pred južným bastiónovým opevnením. Vrstva prekrývala vnútorné ukladané líce už spomenutého oporného barokového múru a porušenú korunu ďalšieho staršieho muriva postaveného z lomových i okruhliakových kameňov, spájaných jemnou vápennou maltou (M2). Odskryté murivo dosahovalo šírku približne 3,3 m a jeho vnútorné líce sa mierne odkláňalo od priebehu vnútorného líca barokového múru M1 (obr. 6b; 6c). Vonkajšie líce múru sa nezachytilo, stál na nej barokový oporný mór. Vnútorné líce malo spárovaný povrch s neomietnutým povrchom kameňov. Na skúmanom úseku z neho vystupovali dva oporné piliere. Opevnenie vykazovalo všetky znaky, charakteristické pre románsku hradbu z prelomu 11. a 12. stor. (Bednár/Samuel 2001, 330 a. n.; Bednár/Šimkovic 2011, 141–150).

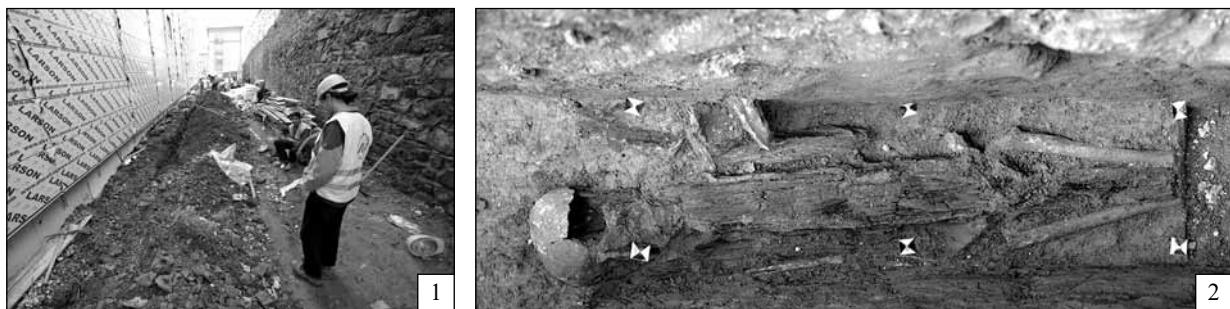
Obr. 7. Zvolen (Kubániho ulica). 1 – priestor medzi mestským opevnením a ESC vo Zvolene; 2 – hrob 2. (Beljak, 31, 32.)  
Abb. 7. Zvolen (Kubániho-Straße). 1 – Raum zwischen der Stadtbefestigung und ESC in Zvolen; 2 – Grab 2. (Beljak, 31, 32.)

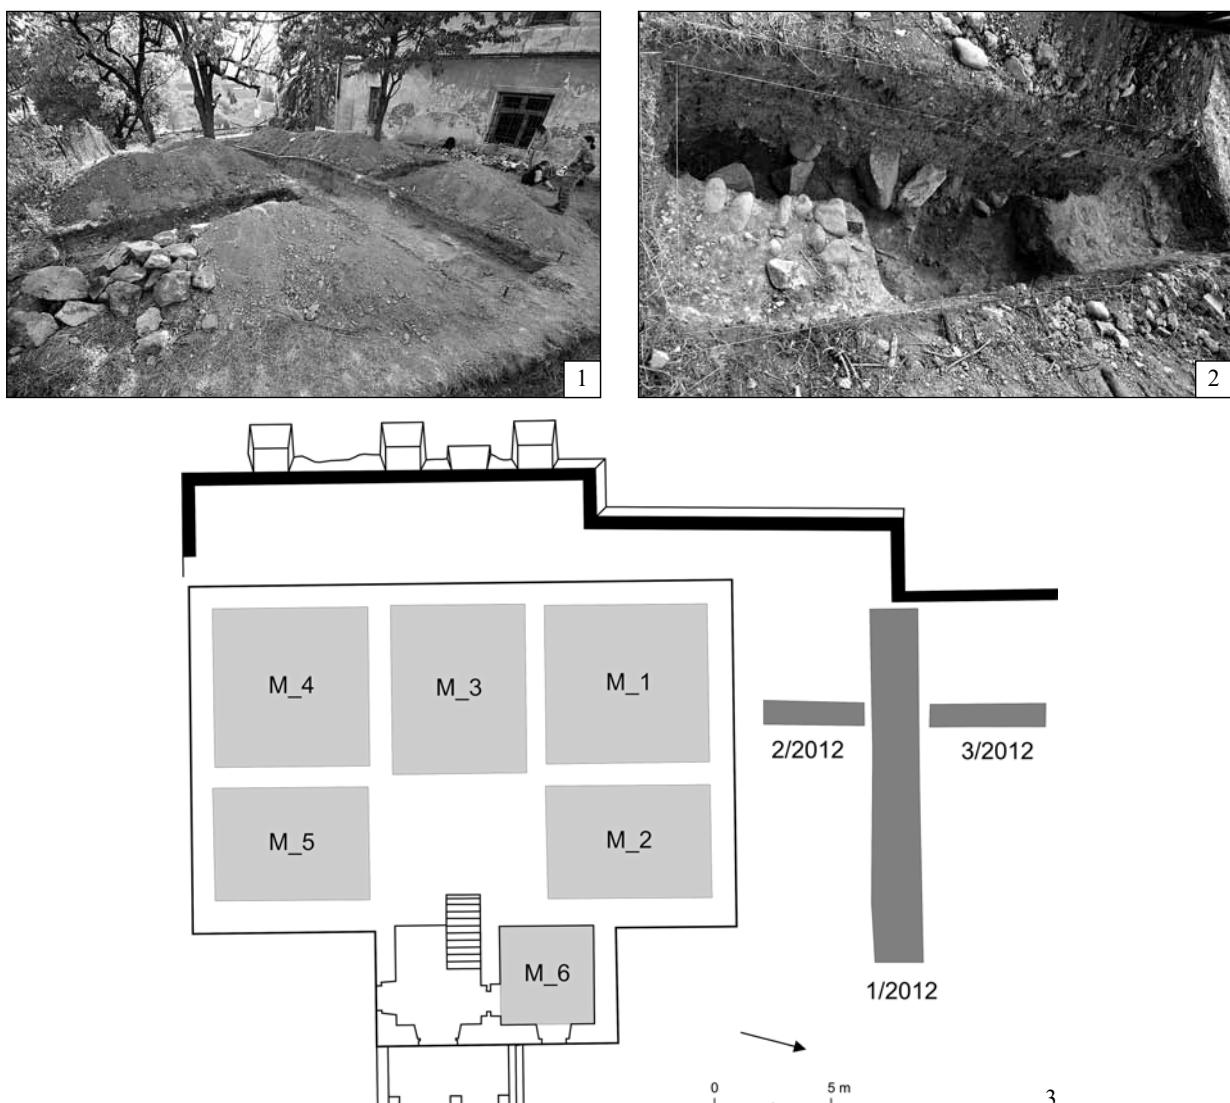
Obr. 8. Žarnovica (Hradný palác). 1 – pohľad zo západu na realizované sondy; 2 – dlažba z riečnych okruhliakov objavená v sonda 2/2012; 3 – pôdorys Hradného paláca. Písmenom M a svetlosivou farbou sú označené plochy geofyzikálneho merania v interiéri paláca.

eine neuzeitliche Grube dar, ihre Funktion ist unbekannt. Das Objekt 2/2012 befand sich im südöstlichsten Teil des Schnitts 2/2012, naheliegend der nördlichen Mauer des Burgpalastes. Es handelt sich um ein Pflaster, das aus runden Flusssteinen und trockener Erde zusammengestellt wurde. Das Pflaster wird ungefähr ins 18.–19. Jh. datiert. Bruchteile der keramischen Gefäße stammen aus sekundären Lagen (Abfall) und werden in die Neuzeit (16.–20. Jh.) datiert. Die jüngsten Funde stammen aus der zweiten Hälfte des 20. Jhs. Damals erfüllte der Burgpalast die Funktion eines Internats und es wurden radikale Geländeänderungen auf dem Hof durchgeführt. Als Beweis dient ein Torso eines Soldatenbettes, das im östlichen Teil des Schnitts 1/2012, in der Tiefe von 1,2–1,4 m gefunden wurde. Auf dem Boden des Schnitts 1/2012 wurde eine Wasserrohleitung in rezenten Zustand (Tiefe 1,5–1,6 m) aufgedeckt.

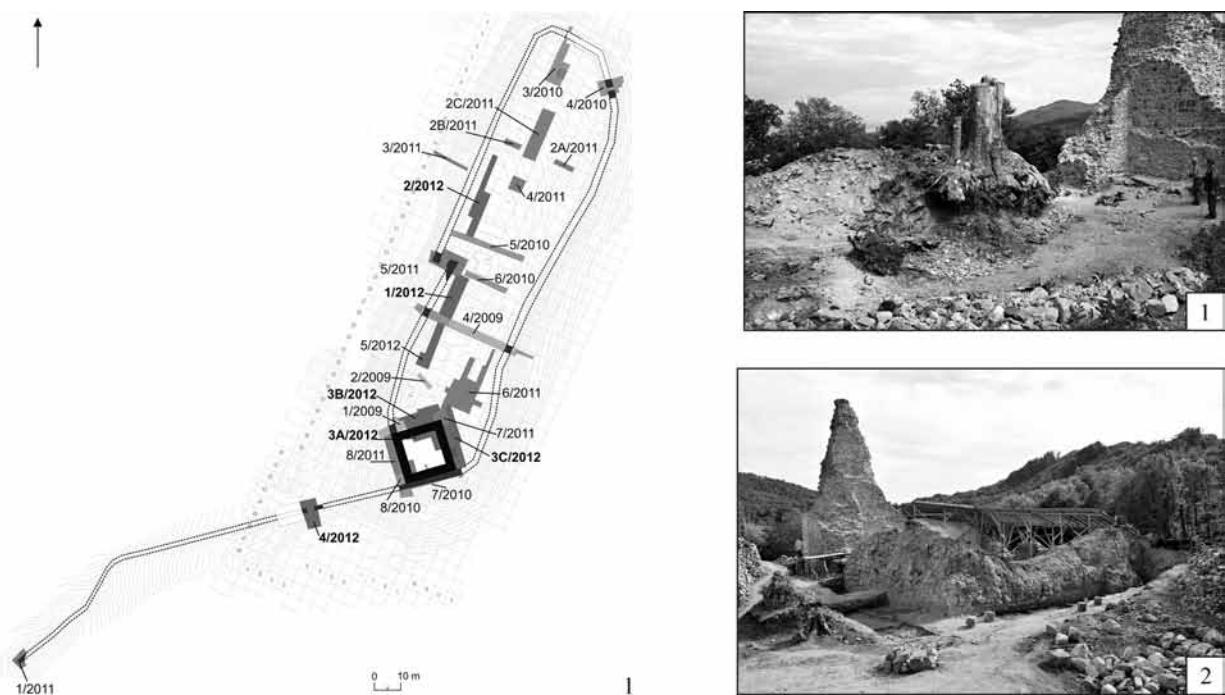
Obr. 10. Zvolen (Pustý hrad – Dolný hrad). 1 – pôdorys Dolného hradu Pustého hradu s vyznačením skúmaných sond; 2 – odkrytie stien veže na Dolnom Pustom hrade komplikovali veľké korene; 3 – východná a severná stena veže Dolného hradu po preskúmaní. (Beljak/Beljak Pažinová, 40, 41.)

Schnitt 7/2011 haben wir die letzte fehlende -äußere nordöstliche Turmecke entdeckt und mit den Schnitten 3C/2012 und 3B/2012 wurden die dazugehörigen Turmmauern (Außenseiten) – östliche (3C/2012) und nördliche (3B/2012) untersucht. Es bestätigten sich somit die unikalen Maßangaben des Turms: 19,85 (westliche Wand) x 19,91 (nördliche Wand) x 19,89 (östliche Wand) x 19,90 m (südliche Wand), die Breite der Mauern beträgt 3,3–3,4 m. Der Turm nimmt mit seinem Grundriss eine Gesamtfläche von 394 m<sup>2</sup> ein. Der Bau aus den ersten Jahrzehnten des 13. Jhs. war mindestens 20–25 m hoch. Seine Architektur macht auf die Bauleitung eines westeuropäischen Architekten aufmerksam, welcher im Dienst des ungarischen Königs Andreas II., bzw. Bela IV. war.

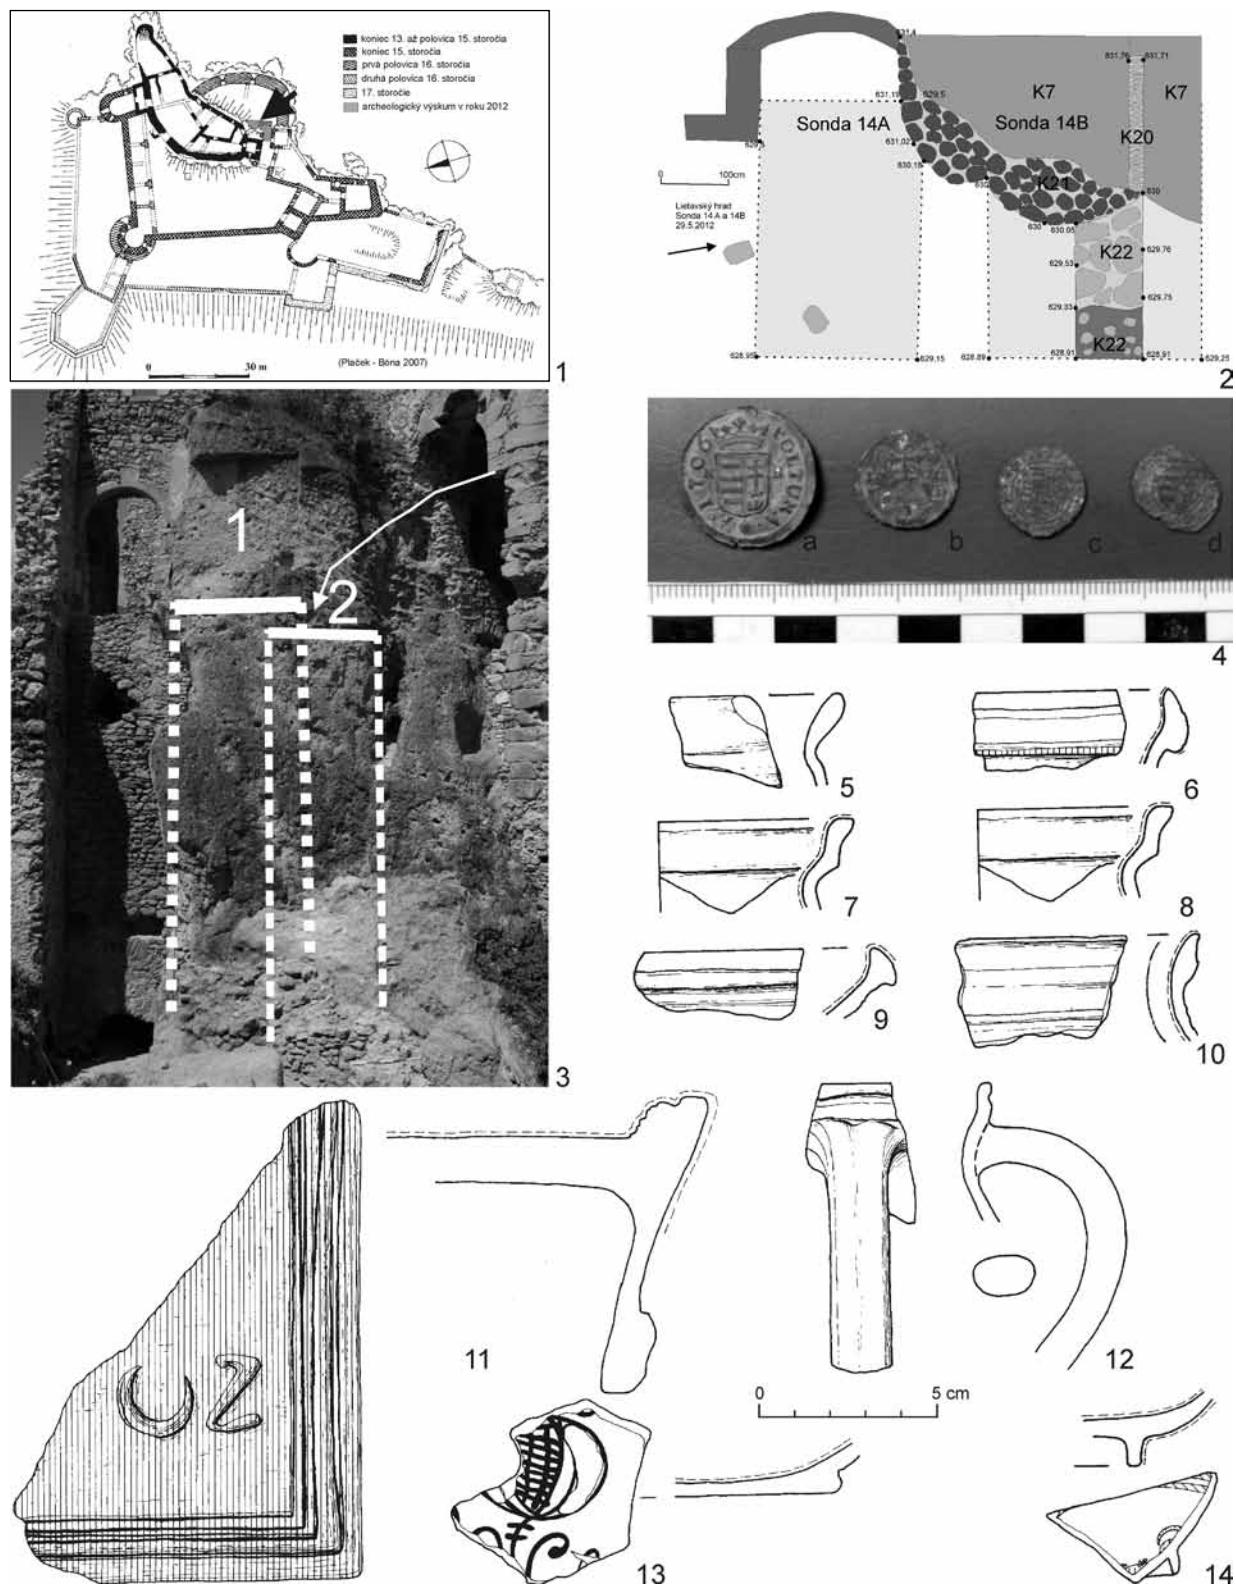
Obr. 12. Lietava (Lietavský hrad). 1 – plán hradu Lietava s jednotlivými stavebnými fázami a miestami výskumu; 2 – pôdorys sondy 14 s vyznačenými skúmanými kontextmi; 3 – rekonštrukcia prechodu medzi stredným a horným hradom v spodnej časti sondy 14; 4 – nálezy minci zo 16.–18. stor.; 5–14 – výber novovekej keramiky (17.–18. stor.) zo sondy 14. (Bielich, 45–47.)

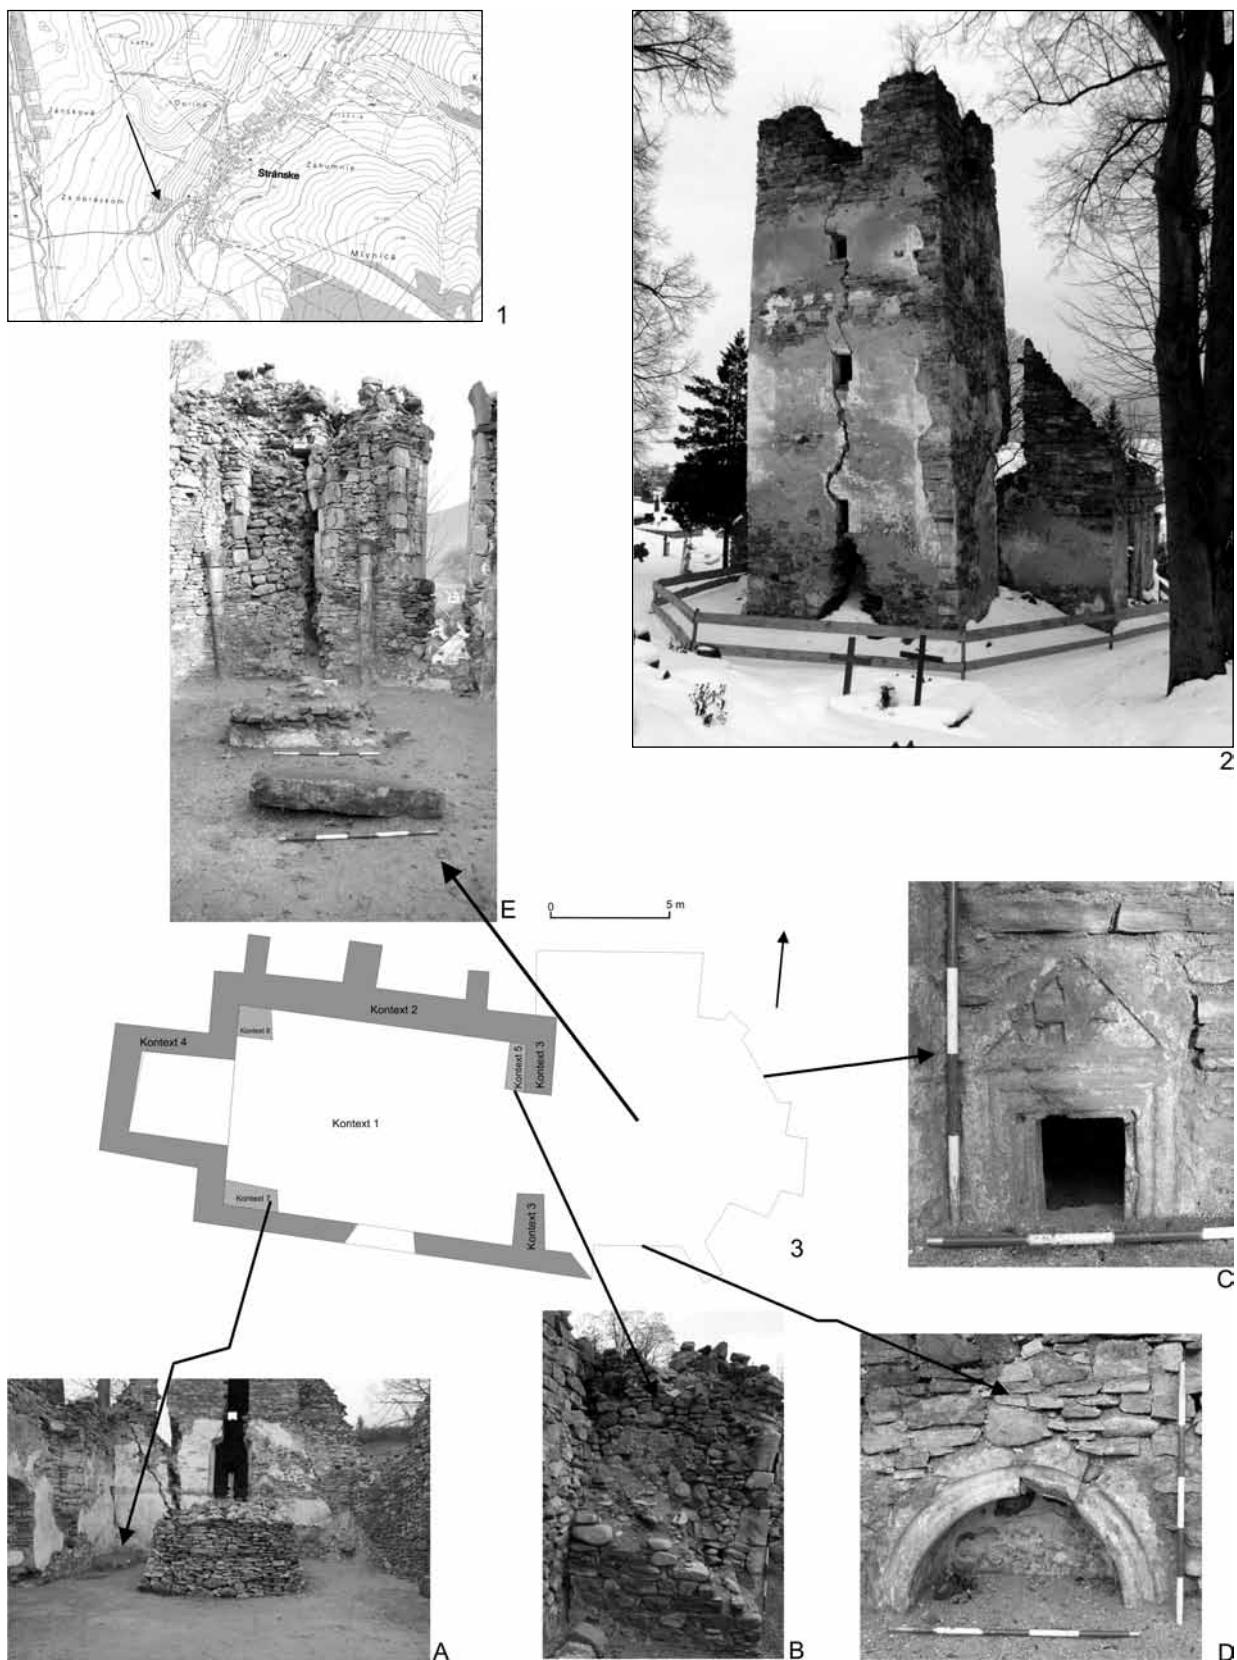
Obr. 13. Stránske (kostol sv. Heleny). 1 – lokalizácia kostola; 2 – pohľad na šikmú kostolnú vežu (archív združenia); 3 – plán kostola s novoobjavenými architektonickými prvkami. (Bielich, 47, 48.)

Na základe kanonických vizitácií z druhej polovice 18. stor. možno zrekonštruovať opis kostola. Kostol stál na vršku mimo dediny. Okolo neho bol cintorín s kostnicou, ohradený plotom. Kostol bol postavený z pevného materiálu. V muroch sa objavovali trhliny, preto bol kostol podoprený opornými stĺpmi. Starobylá svätyňa mala dve gotické okná a klenbu, ktorú po zrútení, okolo roku 1800, nahradili drevenou povalou. Murovaná sakristia bola dosť priestranná, ale vlnká. Preto sa bohoslužobné rúch nedávali do vyrezávanej skrine, ale vešali sa na hradu zamurovanú do stien. Nachádzal sa tu dlhší drevený stôl, mosadzná nádoba na svätenú vodu a vyrezávaná pokladnička. Pri dverách visel zvonček. Pri sakristii stála umelecky vypracovaná drevená kazateľnica. Priestrannú loď kostola od svätyne oddeloval triumfálny oblúk. Mala bielu drevenú povalu z dosák. Osvetľovali ju tri okná a vchádzalo sa do nej dvoma dverami. Do lode vyčnieval drevený chórus, podoprený stĺpmi. Na ňom bol umiestnený malý orgán. Na evanjeliovej strane bol drevený balkón. Na balkóne a na chóruse sa vystupovalo po schodoch z kostola. Ku kostolu prilievali murovaná veža z nízkou šindľovou strechou. Do veže sa vstupovalo dverami z boku, nahor viedli schody. Vo veži boli dva zvony. Vo vežičke nad svätyňou bol štyridsaťtisícový zvonec. Strecha kostola bola šindľová. Kostol mal dva oltáre. Uprostred hlavného oltára bol obraz svätej Heleny a nad ním svätej Rozálie. Po stranách stáli sochy sv. Jána Krstiteľa, sv. Apolónie, sv. Rócha a sv. Agnesy. Oltárny stôl s ostatkami svätých mučeníkov Vincenta a Duceviána bol posvätený biskupom Koloničom 10. mája roku 1694. Na oltári stál maľovaný svätostánok s obrazom Spasiteľa. V pozlátenom medenom cibóriu sa tu uchovávala Najsvätejšia Sviatosť v čase adventnom a veľkonočnom. Pri dvierkach svätostánku stál kríž. Po každej strane stáli tri drevené svietniky. Na vedľajšom oltári visel obraz Svätej rodiny a na boku Panny Márie. 15. januára 1858 zasiahlo kostol silné zemetrasenie, ktorého centrom bol vrch Minčol (1 364 m) na turčianskej hranici. Vtedy bol Kostol svätej Heleny v Stránskom natočko poškodený, že v ňom nemohli byť bohoslužby. Kedže nebolo peňazí na opravu, roku 1877 bol načisto uzavretý. Dnes zo starobylého Kostola svätej Heleny zostala len zrúcanina na návrší nad obcou. V ruinách sa zachovali obvodové múry, kamenná veža, valcové prípory a niektoré gotické architektonické články: úzke štrbinové okná, rímska triumfálneho oblúku,

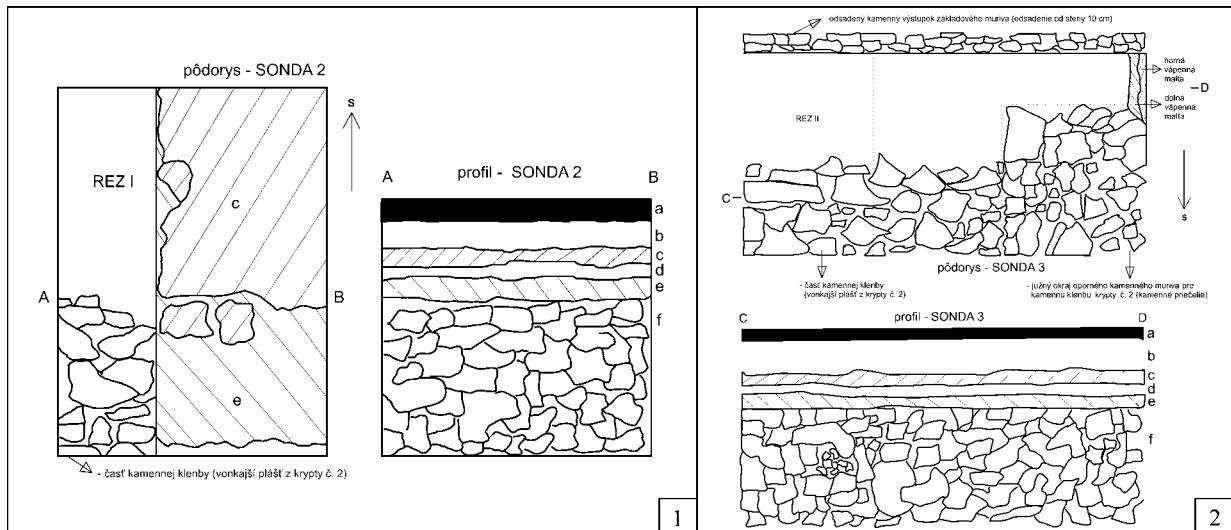
Obr. 15. Horná Lehota (Kostol sv. Trojice). 1 – pôdorys a profil sondy 2; 2 – pôdorys a profil sondy 3. Legenda: a – betónová vrstva / pieskovcové násťapné platne, b – kompaktný hlinený zásyp, c – horná podlahová vrstva vymazaná vápennou maltou, d – kompaktný hlinený zásyp, e – dolná podlahová vrstva vymazaná vápennou maltou, f – kamenné murivo valenej klenby z krypty 2. (Ďuriš, 53–55.) Abb. 15. Horná Lehota (Kirche der hl. Dreifaltigkeit). 1 – Grundriss und Profil von Schnitt 2; 2 – Grundriss und Profil von Schnitt 3. Legende: a – Betonschicht/Sandsteinplatten, b – kompakte Lehmverschüttung, c – obere Fußbodenschicht mit Kalkmörtel ausgeschmiert, d – kompakte Lehmverschüttung, e – untere Fußbodenschicht mit Kalkmörtel ausgeschmiert, f – Steinmauerwerk des Tonengewölbes aus der Krypta 2. (Ďuriš, 53–55.)

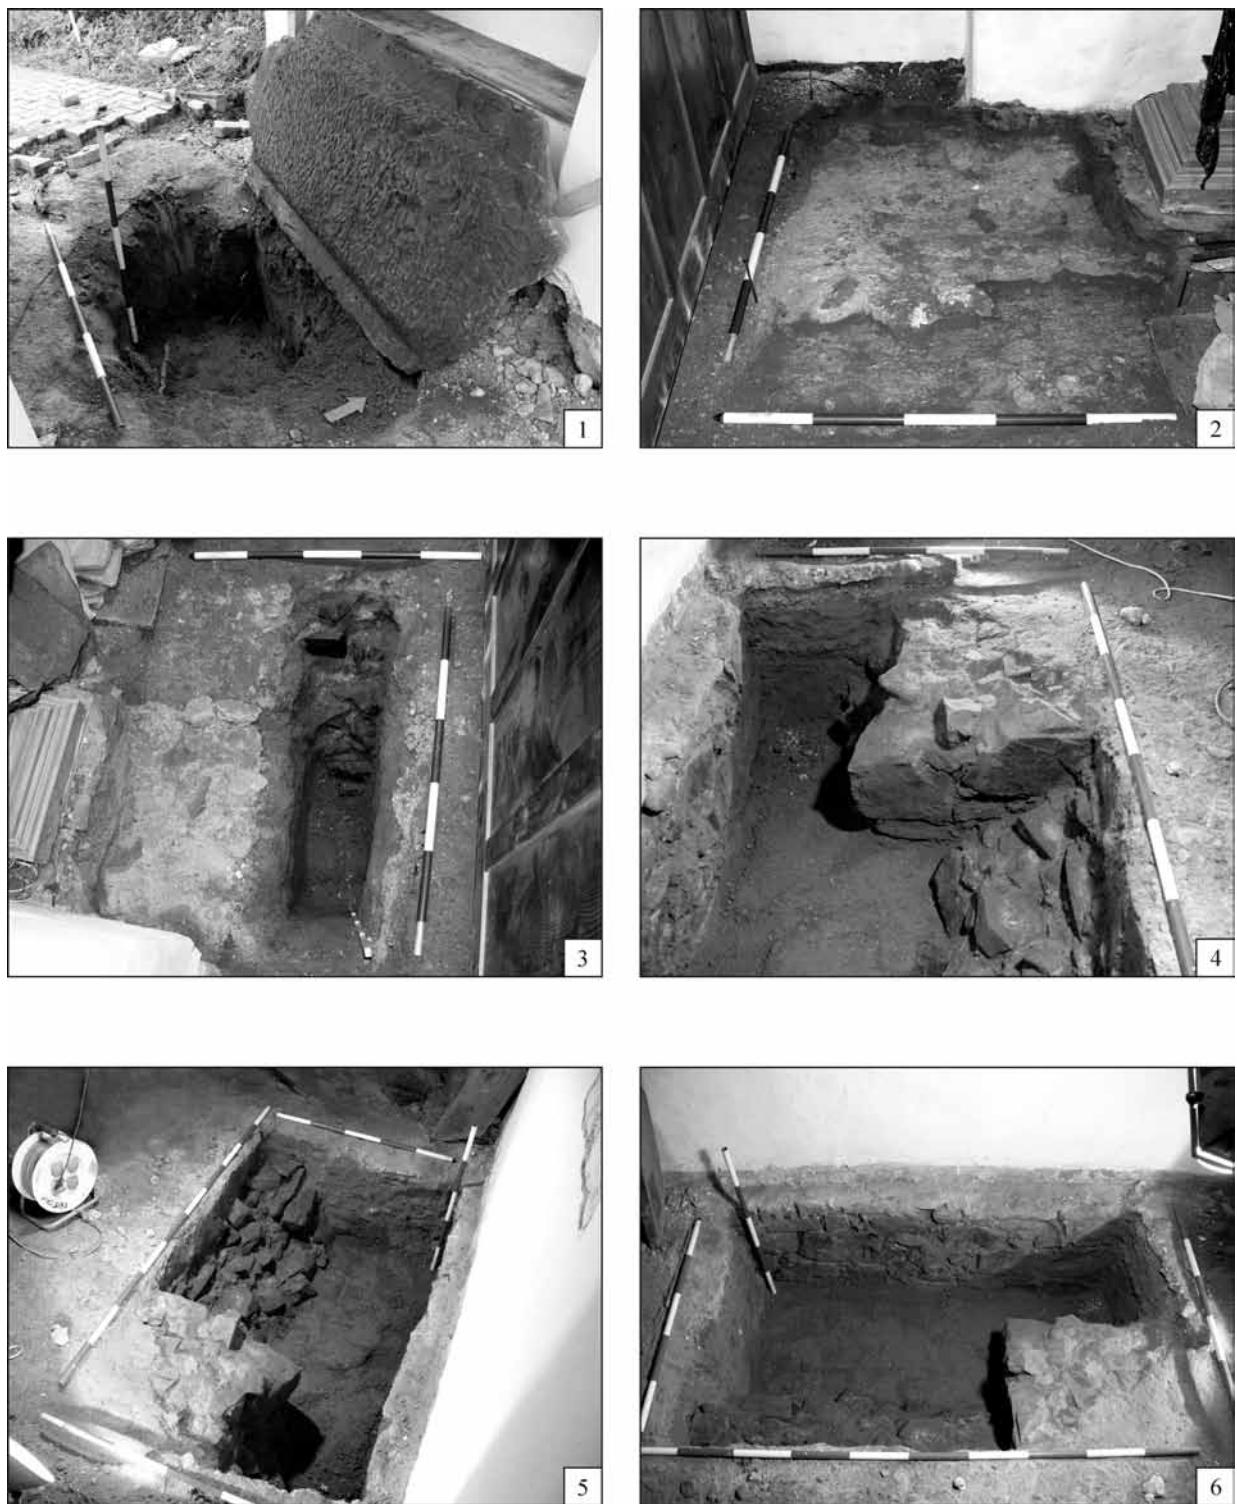
Obr. 16. Horná Lehota (Kostol sv. Trojice). 1 – pohľad na sekundárne uloženú pieskovcovú platňu nad sondou 1; 2 – pohľad na sondu 2, zníženie plochy o 10–21 cm; 3 – pohľad na sondu 2, rez I, zníženie plochy o 27–80 cm; 4 – detail v sonde 3, zníženie plochy o 65/70 cm; 5 – celkový pohľad na sondu 3, zníženie plochy o 65/70 cm; 6 – celkový pohľad na sondu 3, zníženie plochy o 65/70 cm. (Ďuriš, 53 – 55.)  
 Abb. 16. Horná Lehota (Kirche der hl. Dreifaltigkeit). 1 – Anblick auf die sekundärplatzierte Sandsteinplatte über dem Schnitt 1; 2 – Blick auf den Schnitt 2, Senkung der Fläche um 10–21 cm; 3 – Blick auf den Schnitt 2, Senkung der Fläche um 27–80 cm; 4 – Detail im Schnitt 3, Senkung der Fläche um 65/70 cm; 5 – Gesamtansicht auf den Schnitt 3, Senkung der Fläche um 65/70 cm; 6 – Gesamtansicht auf den Schnitt 3, Senkung der Fläche um 65/70 cm. (Ďuriš, 53 – 55.)

*Sonda 1:* V priestore vstupnej brány, ktorá sa nachádzala v bezprostrednom exteriérovom prostredí kostola, bola v zemi tesne pod novodobou nášlapnou dlažbou chodníka objavená poškodená opracovaná krycia pieskovcová platňa (180 x 90 cm; obr. 16: 1). Z dôvodu zistenia bližších nálezových okolností,

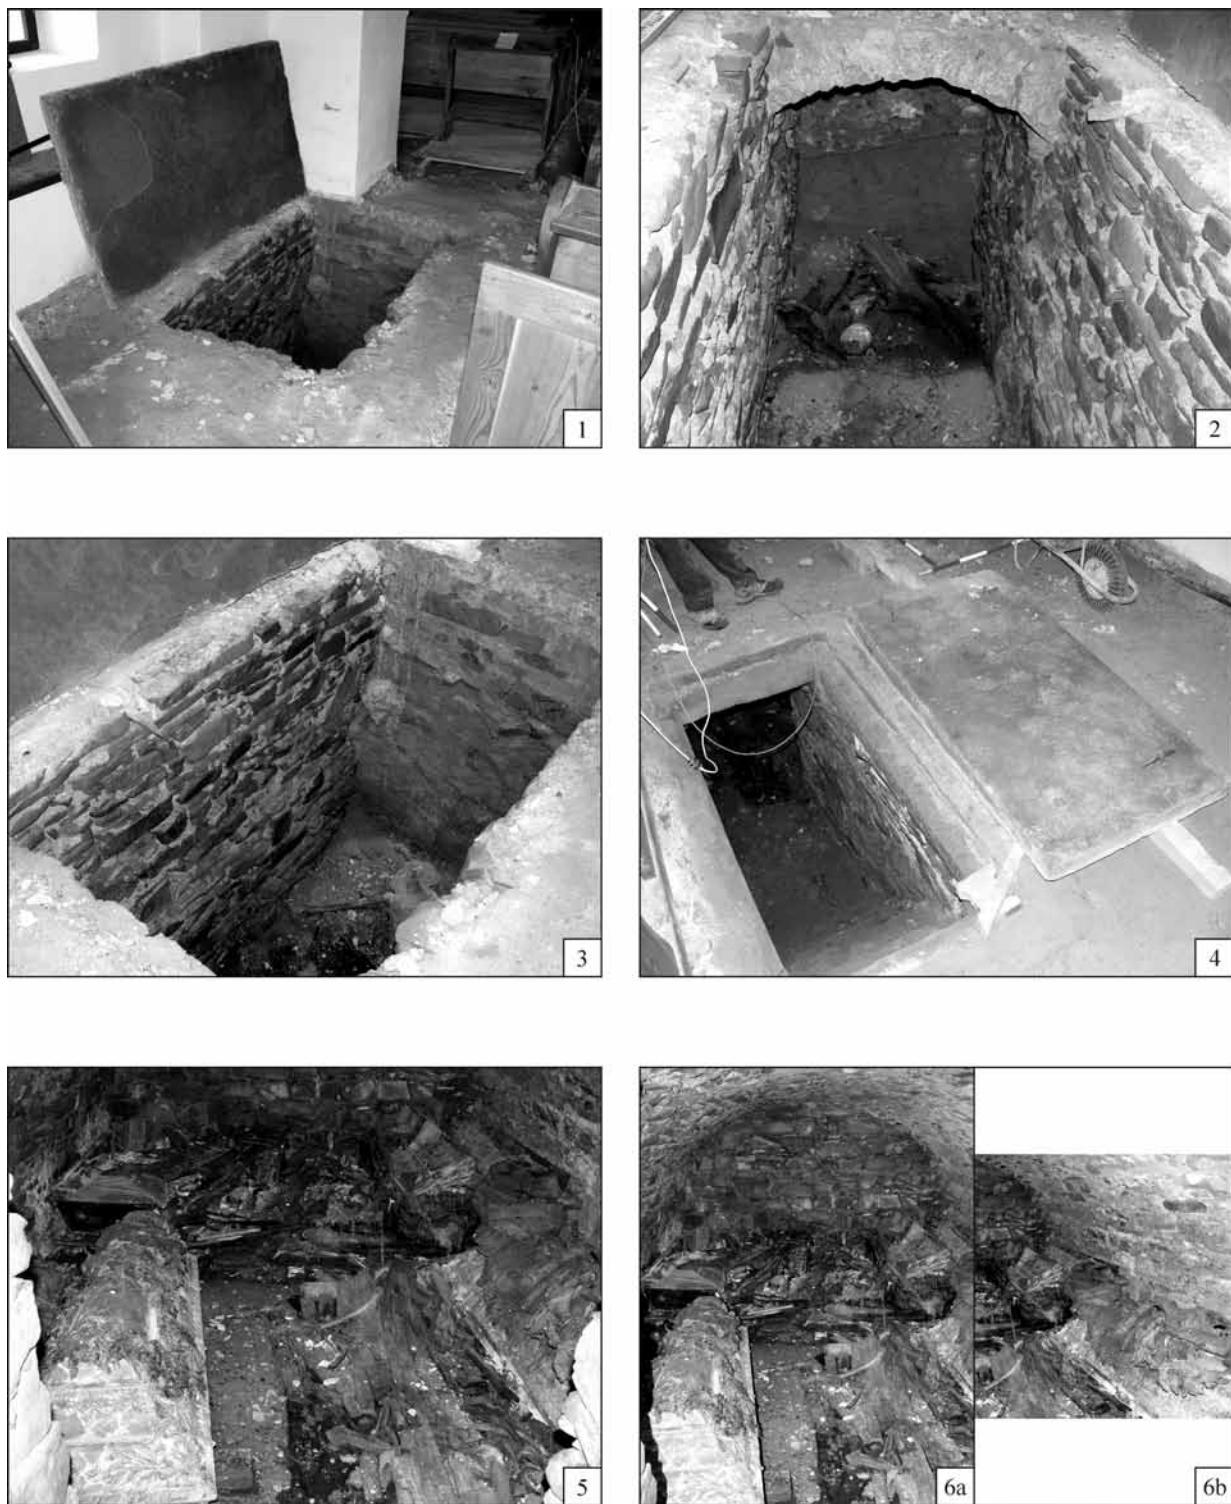
Obr. 17. Horná Lehota (Kostol sv. Trojice) 1 – spodná plocha krycej pieskovcovej platne a odkrytý vchod do krypty 1; 2 – pohľad do interiéru kamennej krypty 1; 3 – pohľad na štruktúru severnej a východnej kamennej steny z krypty 1; 4 – spodná plocha krycej pieskovcovej platne a odkrytý vchod do krypty 2; 5 – pohľad do interiéru kamennej krypty 2; 6a, b – pohľad na štruktúru zadného kamenného priečelia, ktorý je uzavorený kamennou valenou klenbou. (Ďuriš, 53 –55.)

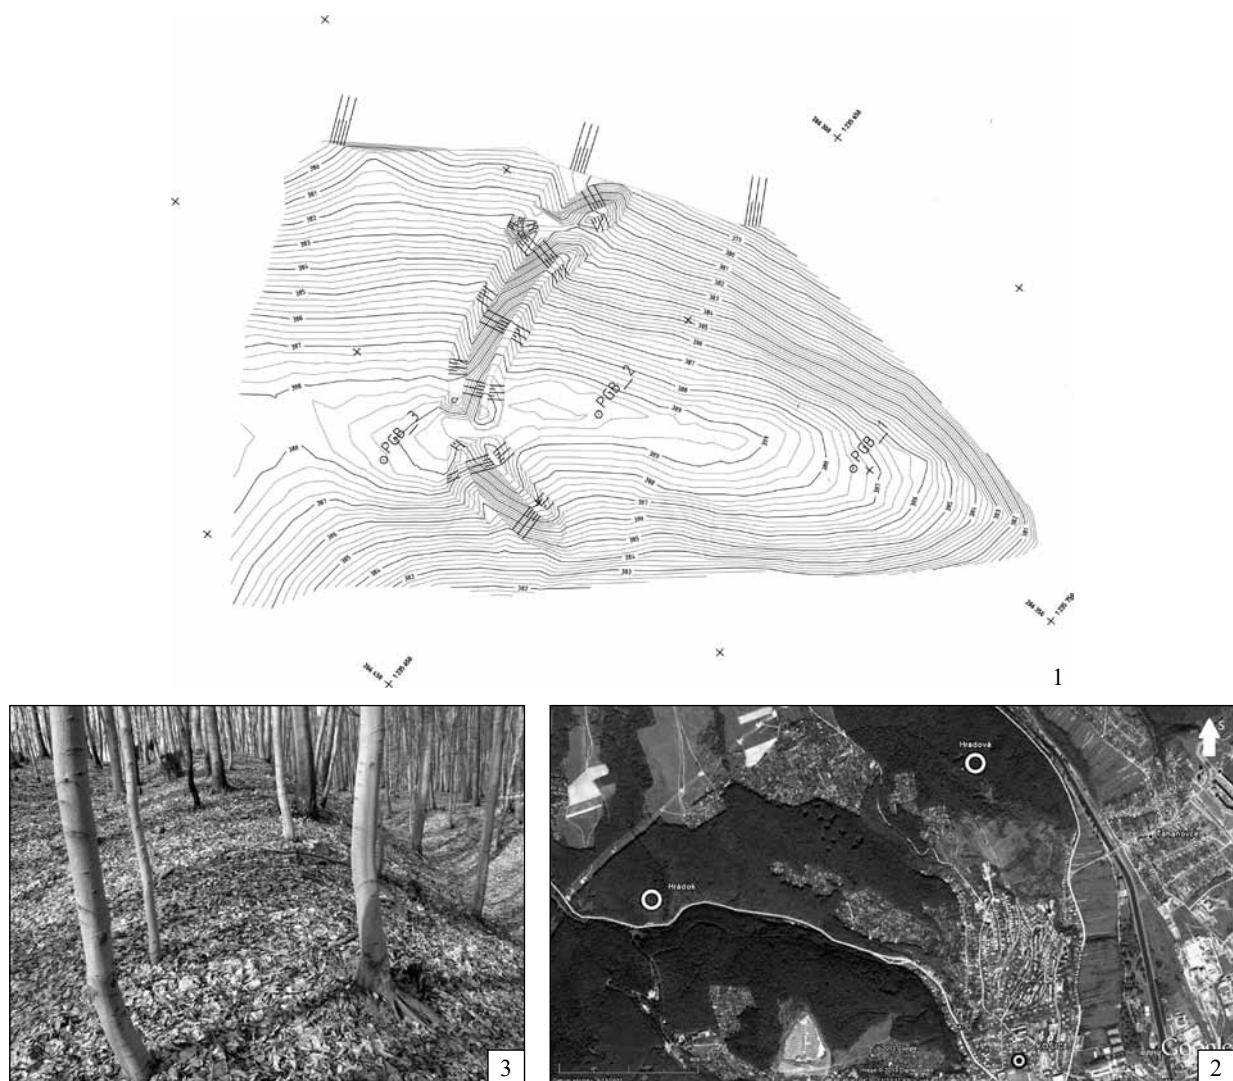
Obr. 18. Košice (Hrádok). 1 – polohopisné a výškopisné zameranie archeologickej lokality, autor M. Štosák; 2 – pohľad na val a priekopu od východu; 3 – vyznačenie polôh Hrádok, Hradová a Košice na ortofotomape. (Ďurišová/Horvát/Pristáš, 55, 56.)  
Abb. 18. Košice (Hrádok). 1 – Lage- und Höhenvermessung der archäologischen Fundstelle, Autor M. Štosák; 2 – Anblick an den Wall und Graben von Osten; 3 – Markierung der Lagen Hrádok, Hradová und Košice auf dem Orthofoto. (Ďurišová/Horvát/Pristáš, 55, 56.)

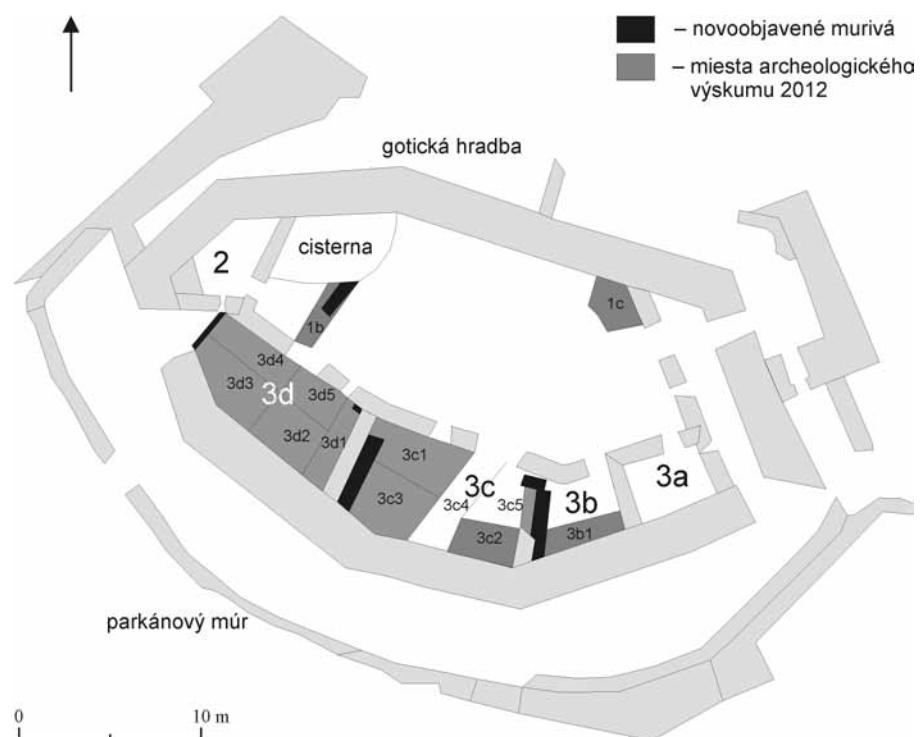
Obr. 21. Divín (Hrad). Horný hrad – pôdorys s vyznačením archeologických sond a novoobjavených murív. (Fottová, 59–62.)  
 Abb. 21. Divín (Burg). Oberburg – Grundriss mit Markierung der archäologischen Schnitte und neuentdeckten Mauerwerken.  
 (Fottová, 59–62.)

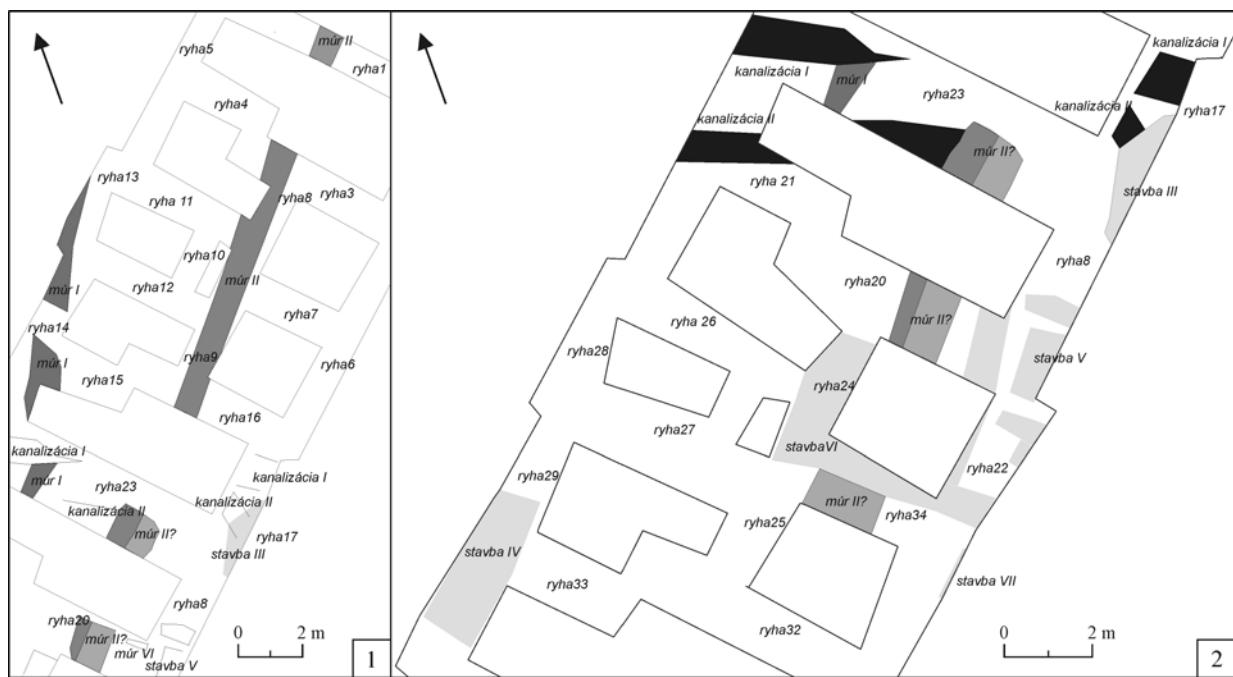
Obr. 23. Komjatice (Majir). 1 – plán severovýchodnej časti skúmanej plochy; 2 – plán juhozápadnej časti skúmanej plochy. (Fottová, 63–65.)  
Abb. 23. Komjatice (Majir). 1 – Plan des nordöstlichen Teils der erforschten Fläche; 2 – Plan des südwestlichen Teils der erforschten Fläche. (Fottová, 63–65.)
