ARCHEOLOGICKÉ  
VÝSKUMY  
A  
NÁLEZY  
NA SLOVENSKU

V ROKU 2012

ARCHEOLOGICKÝ ÚSTAV SLOVENSKEJ AKADEMIE VIED

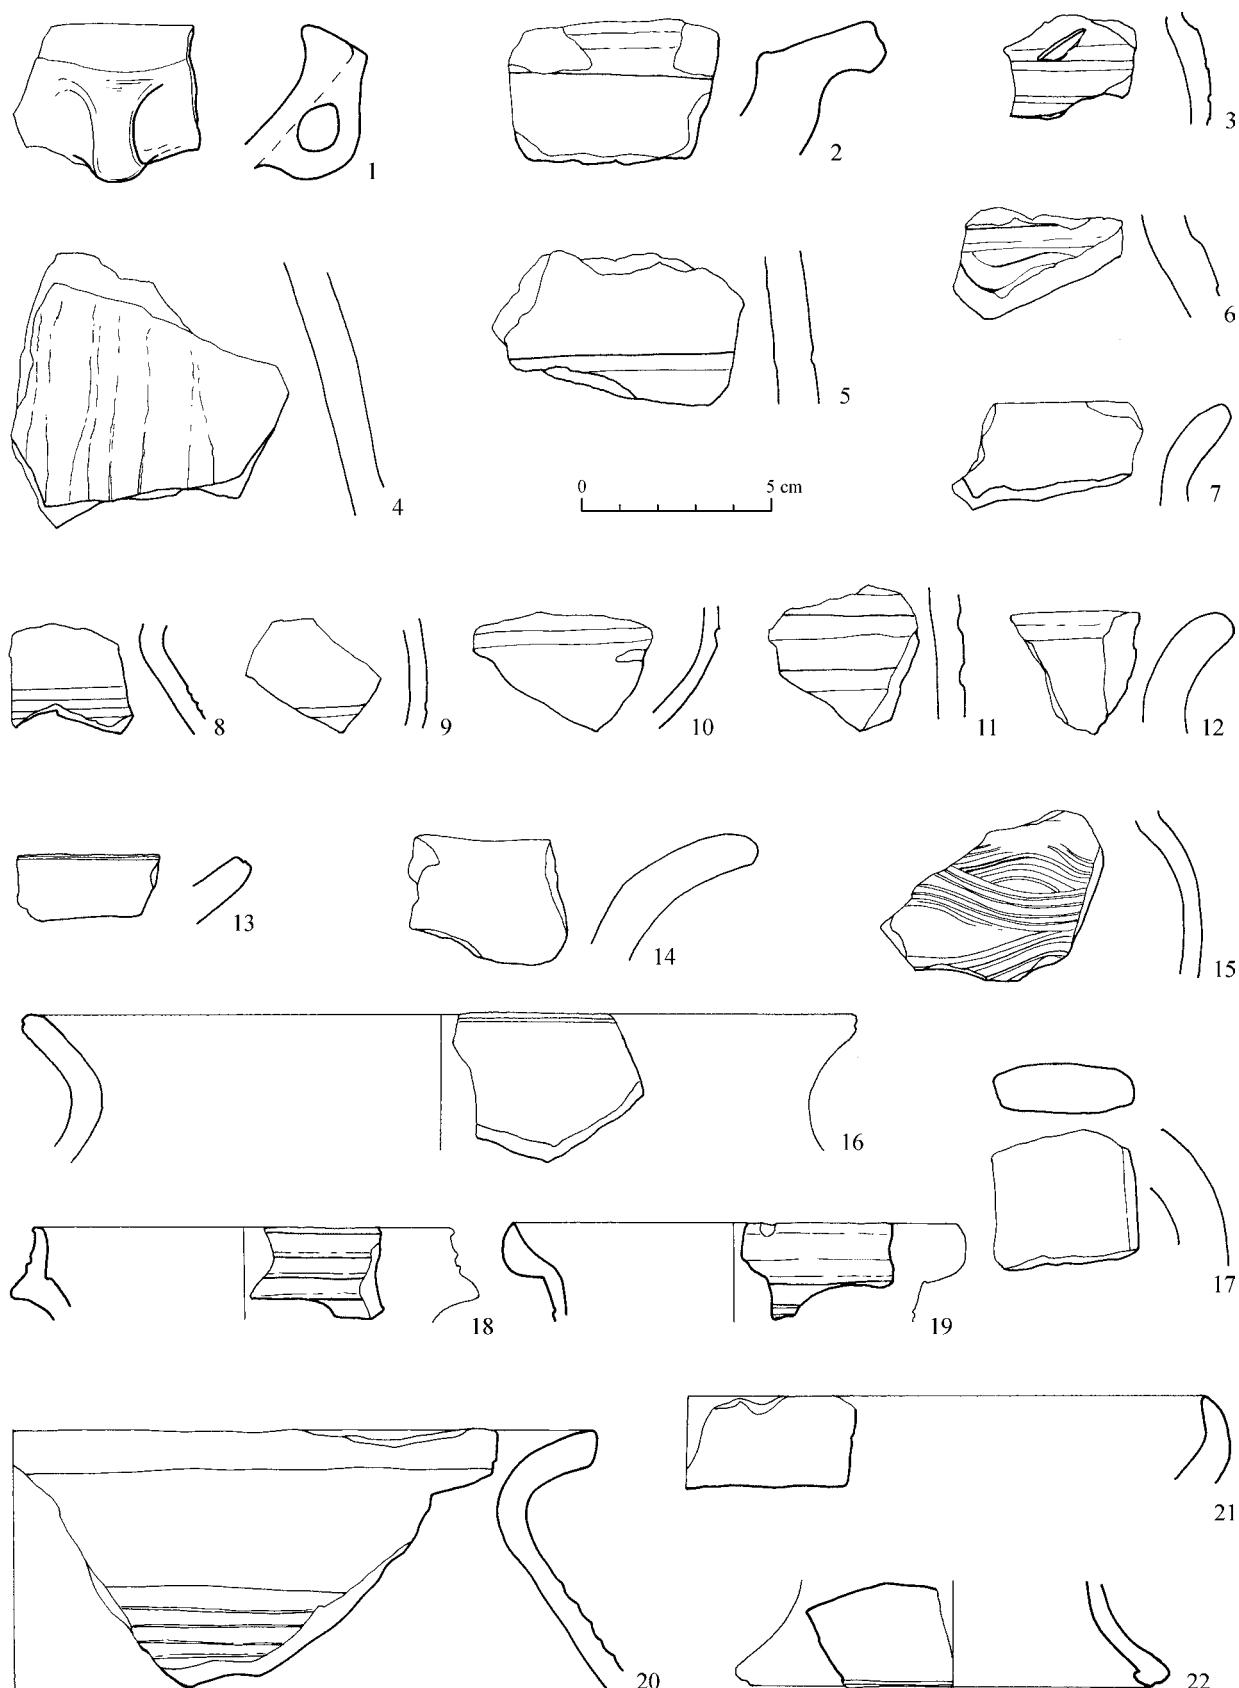
Obr. 26. Nitra (Samova ulica). Výber keramiky: 1–8 – objekt 1–2; 9–17 – objekt 2; 18, 19, 21 – objekt 3; 20, 22 – objekt 4. (Fottová, 66, 67.)  
 Abb. 26. Nitra (Straße Samova). Keramikaauswahl: 1–8 – Objekt 1–2; 9–17 – Objekt 2; 18, 19, 21 – Objekt 3; 20, 22 – Objekt 4. (Fottová, 66, 67.)

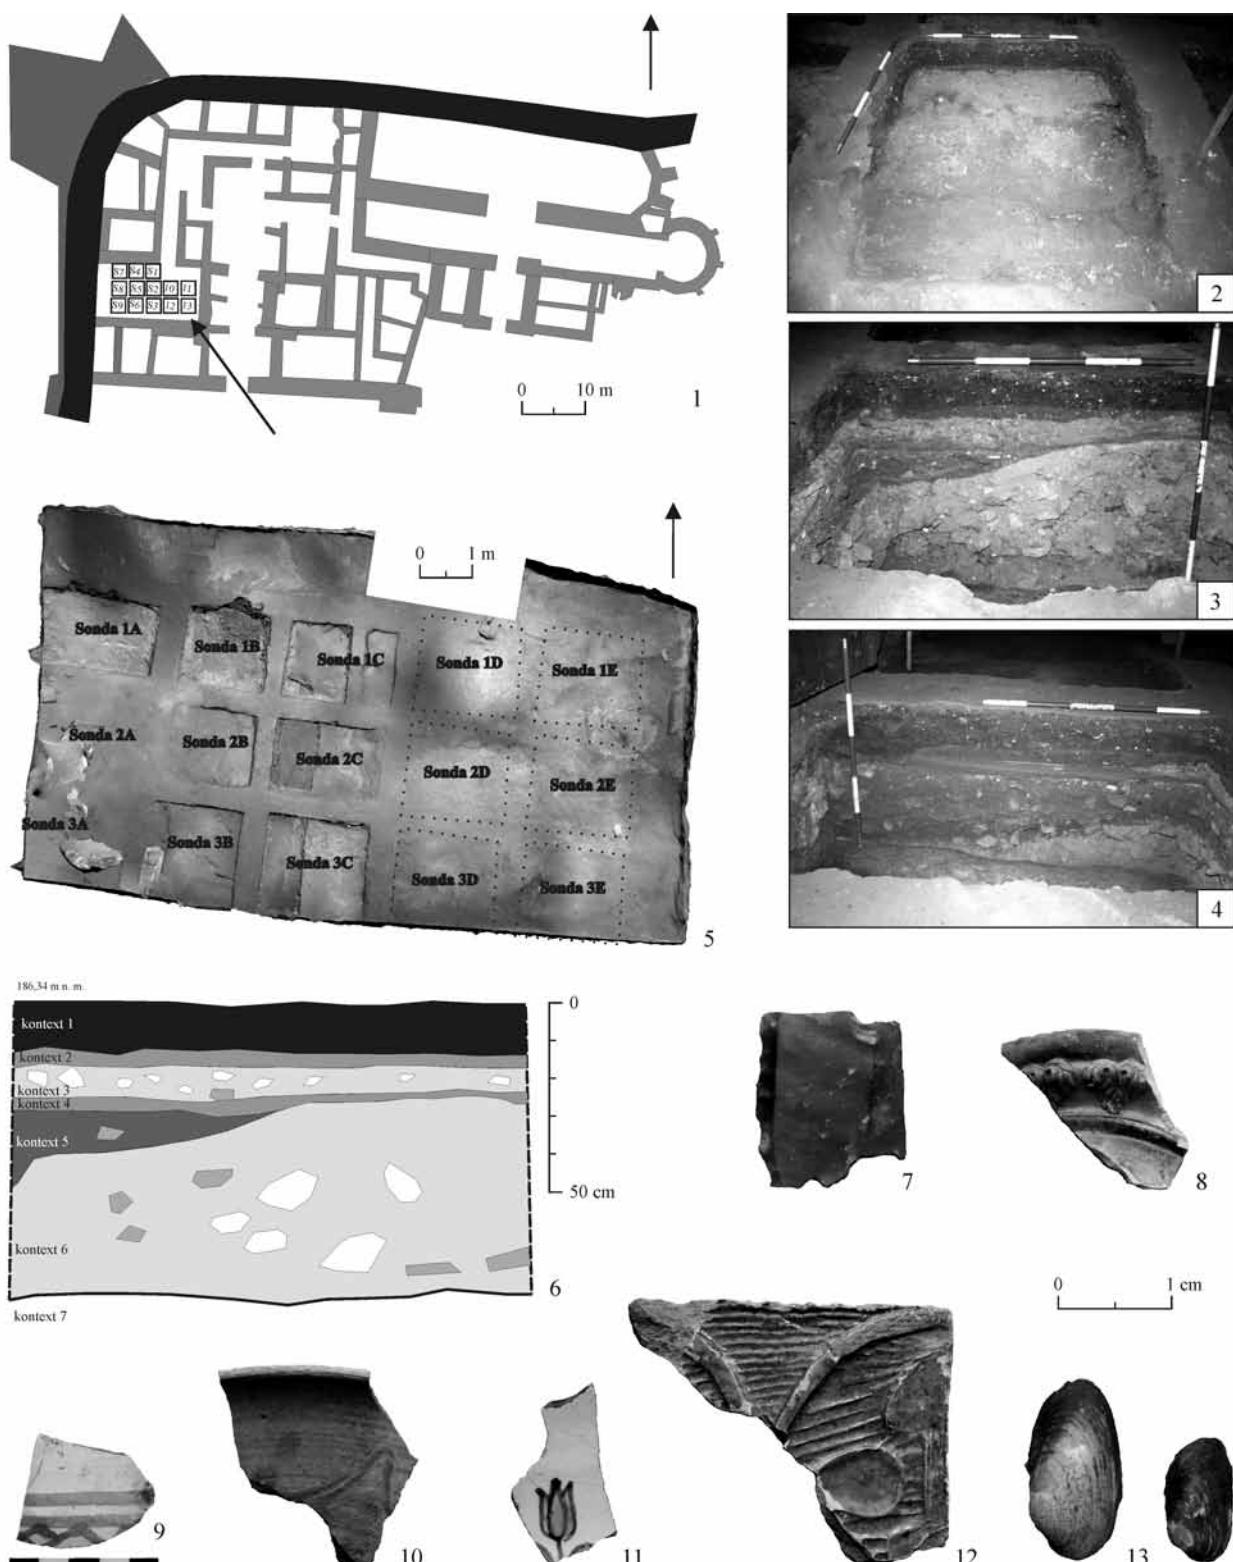
Obr. 27. Nitra (Hrad). Južná pivnica: 1 – lokalizácia miesta výskumu; 2 – celkový pohľad na sektor 2C zo západu, kontext 3; 3 – profil zachytených podláh sektora 3C, severný profil; 4 – profil zachytených podláh v sektore 3C, západný profil; 5 – fotogrammetrický plán výskumu (Arpáš/Balžan 2012); 6 – profil zachytených podláh v sektore 3C, západný profil; 7–13 – výber nálezov zo zásypov nad najstaršou podlahou. (Fottová/Bielich, 67–69.)

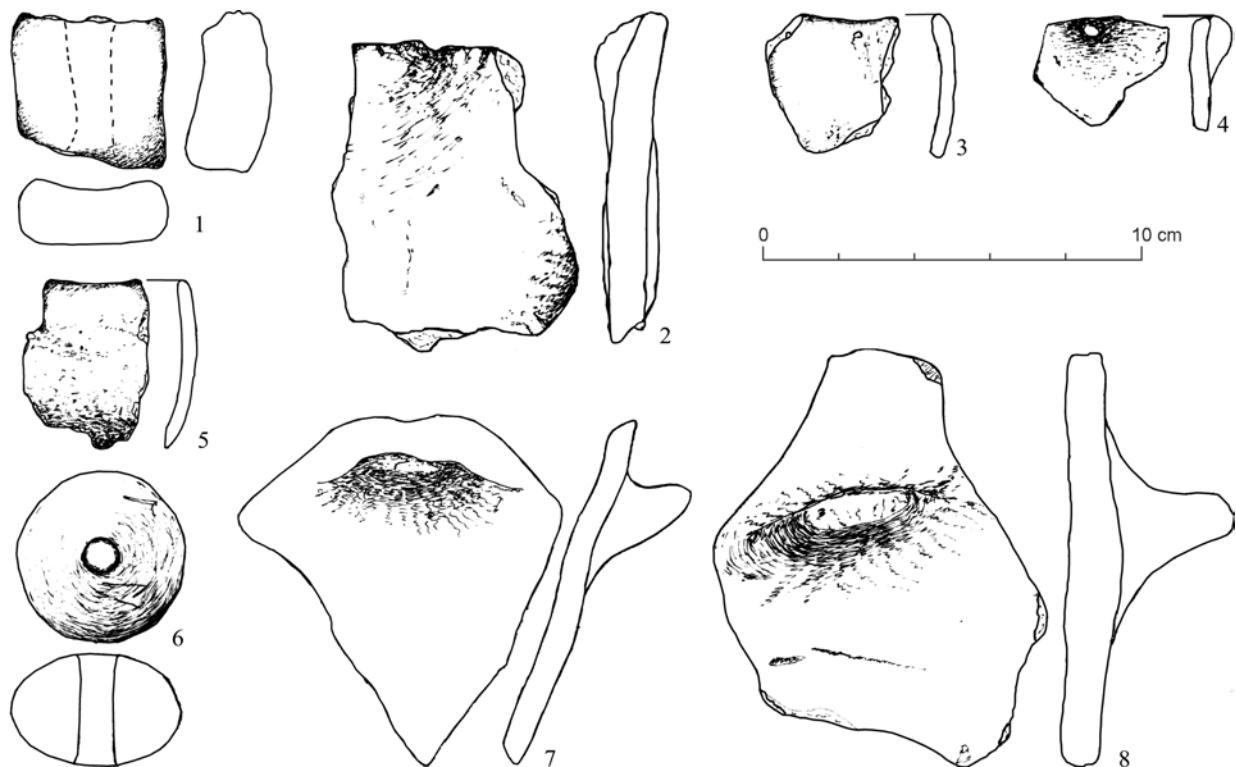
Obr. 29. Jakubovany (Vysoký hrádok). Výber keramických nálezov a hlinený praslen lužickej kultúry. (Gašpar/Ontko/Pažinová, 75, 76.)  
 Abb. 29. Jakubovany (Vysoký hrádok). Auswahl von Keramikfunden und Lehmsspinnwirtel der Lausitzer Kultur. (Gašpar/Ontko/Pažinová, 75, 76.)

6. črep (9 x 9,5 cm; hrúbka 0,9 cm) zo spodu nádoby s masívnym jazykovitým výčnelkom (rozmery 5 x 2 x 2 cm); fragment hrubostenný hrubožrnný (výrazná anorganická prímes kamienkov veľkosti 0,2–0,4 cm), vonkajšia tmavosivá, vnútorná svetlohnedá farba drsného povrchu (obr. 29: 7).

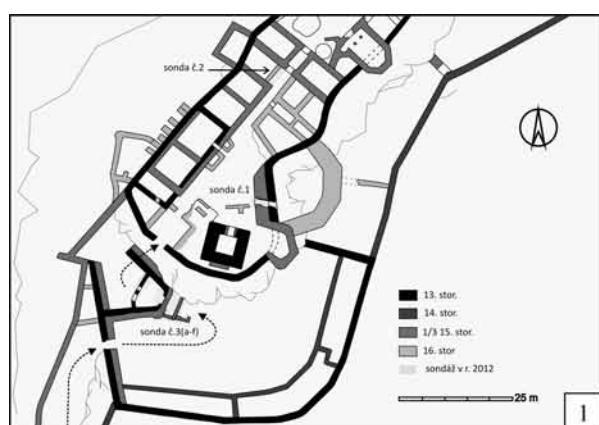
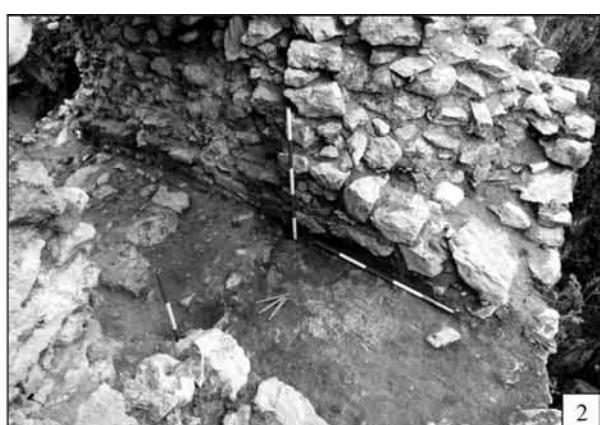
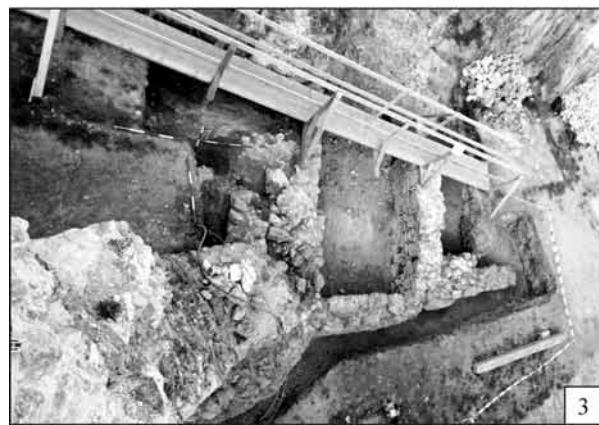
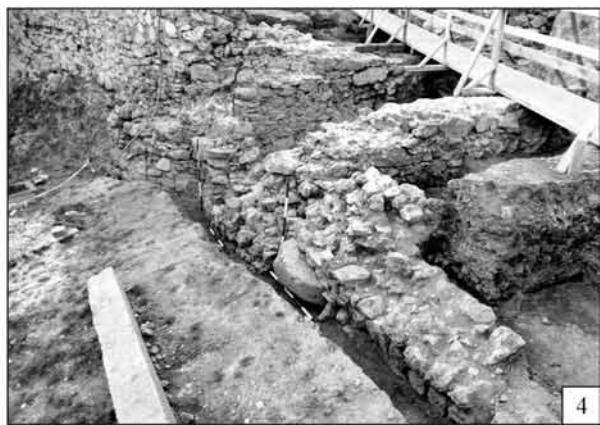
Obr. 35. Beckov (Hrad Beckov). 1 – situáčný plán s rozložením sond; 2 – sonda 1, začistený vstup do delovej bašty; 3 – sonda 3, celkový pohľad na odkryté vstupné časť pred bránou 3; 4 – priekopa pred „trefou“ bránou, sekundárne použitá gotická konzola v spodnej časti základu oporného muriva. (Hulínek/Kendrala/Pastirčák, 85, 86.)

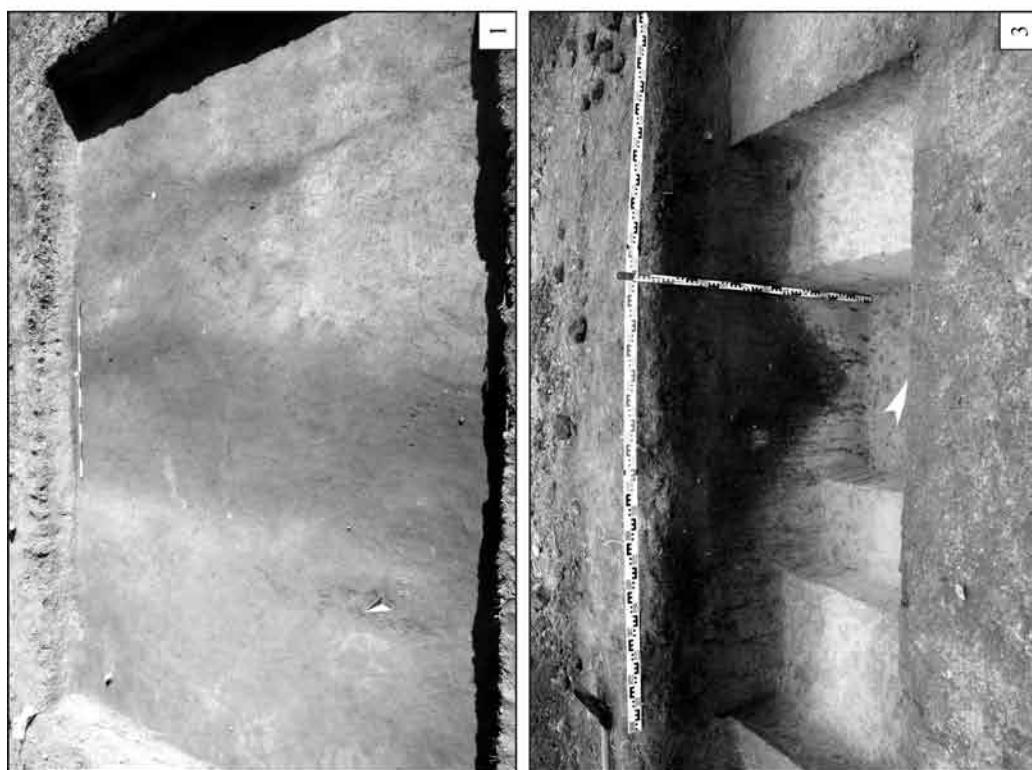
Obr. 37. Vráble (Veľké Lehembky). 1 – plocha rezu R 9 v severnej časti severného vstupu na východnom fronte tábora T2 s črtajúcim sa zásypom pôvodnej prej motultonnej obrannej priekopy a neskôr do tohto zásypu zahlbenou plynnej priekopou; 2 – severozápadný profil detailného rezu obrannou priekopou v rezze R 9; 3 – juhovýchodný profil užšej a plynnej priekopy v priestore vstupu tábora T2 v rezze R 9; 4 – juhovýchodný profil rezu priekopou v rezze R 10. (Hüssi/Övecky/Rajtár, 86, 87)

Abb. 37. Vráble (Veľké Lehembky). 1 – Fläche des Schnittes R 9 im nördlichen Teil des Eingangs auf der östlichen Front des Lagers T2 mit erscheinender Verschüttung des ursprünglich ersten massiveren Schutzgrabens und später in diese Verschüttung vertiefte flachere Gräben; 2 – nordöstliches Profil des Detailschnitts im Schnitt R 9; 3 – südwestliches Profil des schmaleren und flacheren Grabens im Raum des Eingangs des Lagers T2 im Schnitt R 9; 4 – südwestliches Schnittprofil durch den Graben im Schnitt R 10. (Hüssi/Övecky/Rajtár, 86, 87.)

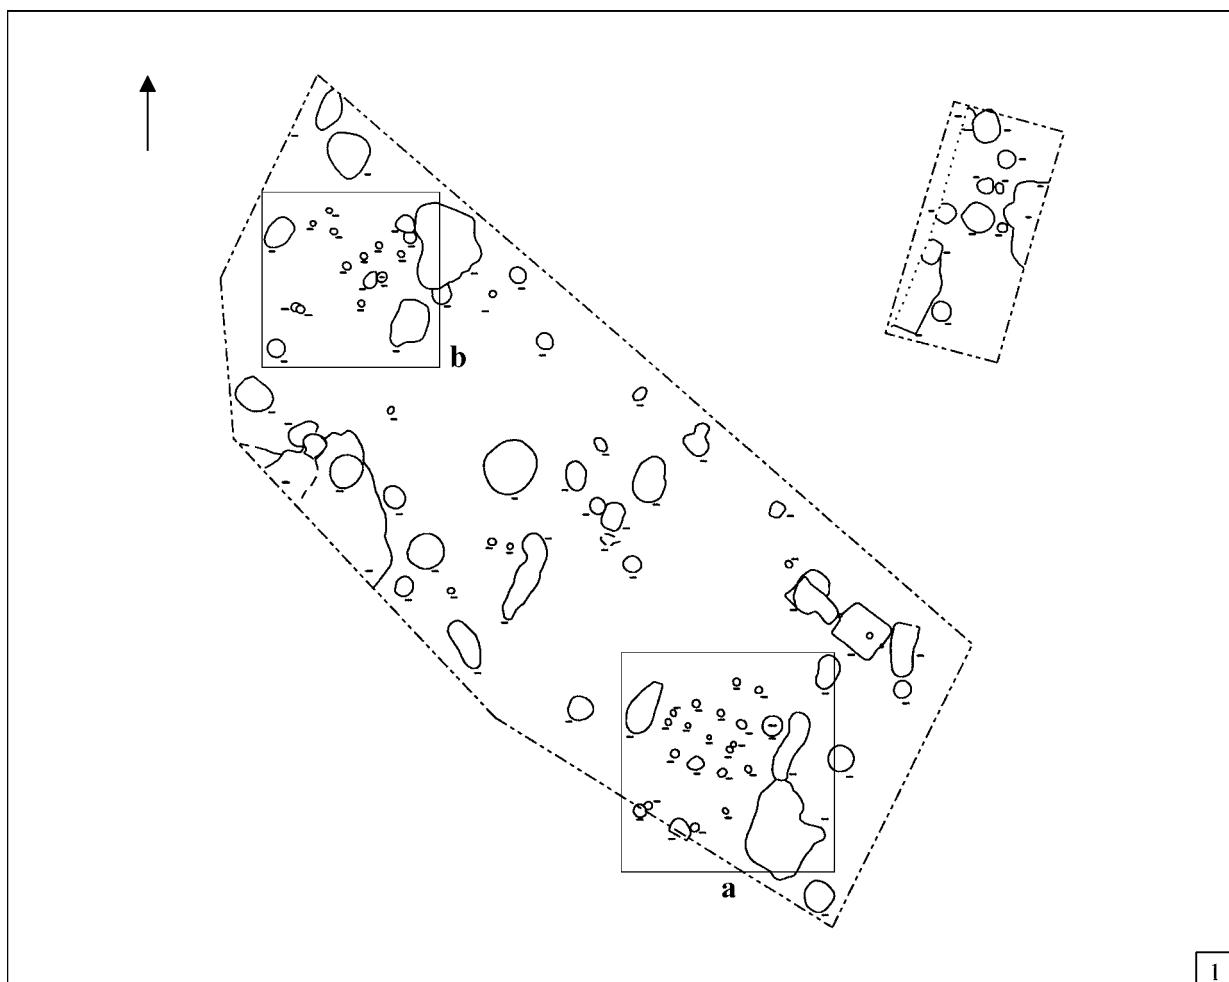
Obr. 39. Dvory nad Žitavou (Žombi). 1 – celkový plán s vyznačenými kolovými stavbami; 1a – kolová stavba 1; 1b – kolová stavba 2. (Cheben/Cheben, 88, 89.)

Abb. 39. Dvory nad Žitavou (Žombi). 1 – Gesamtplan mit markierten Pfostenbauten; 1a – Pfostenbau 1; 1b – Pfostenbau 2. (Cheben/Cheben, 88, 89.)

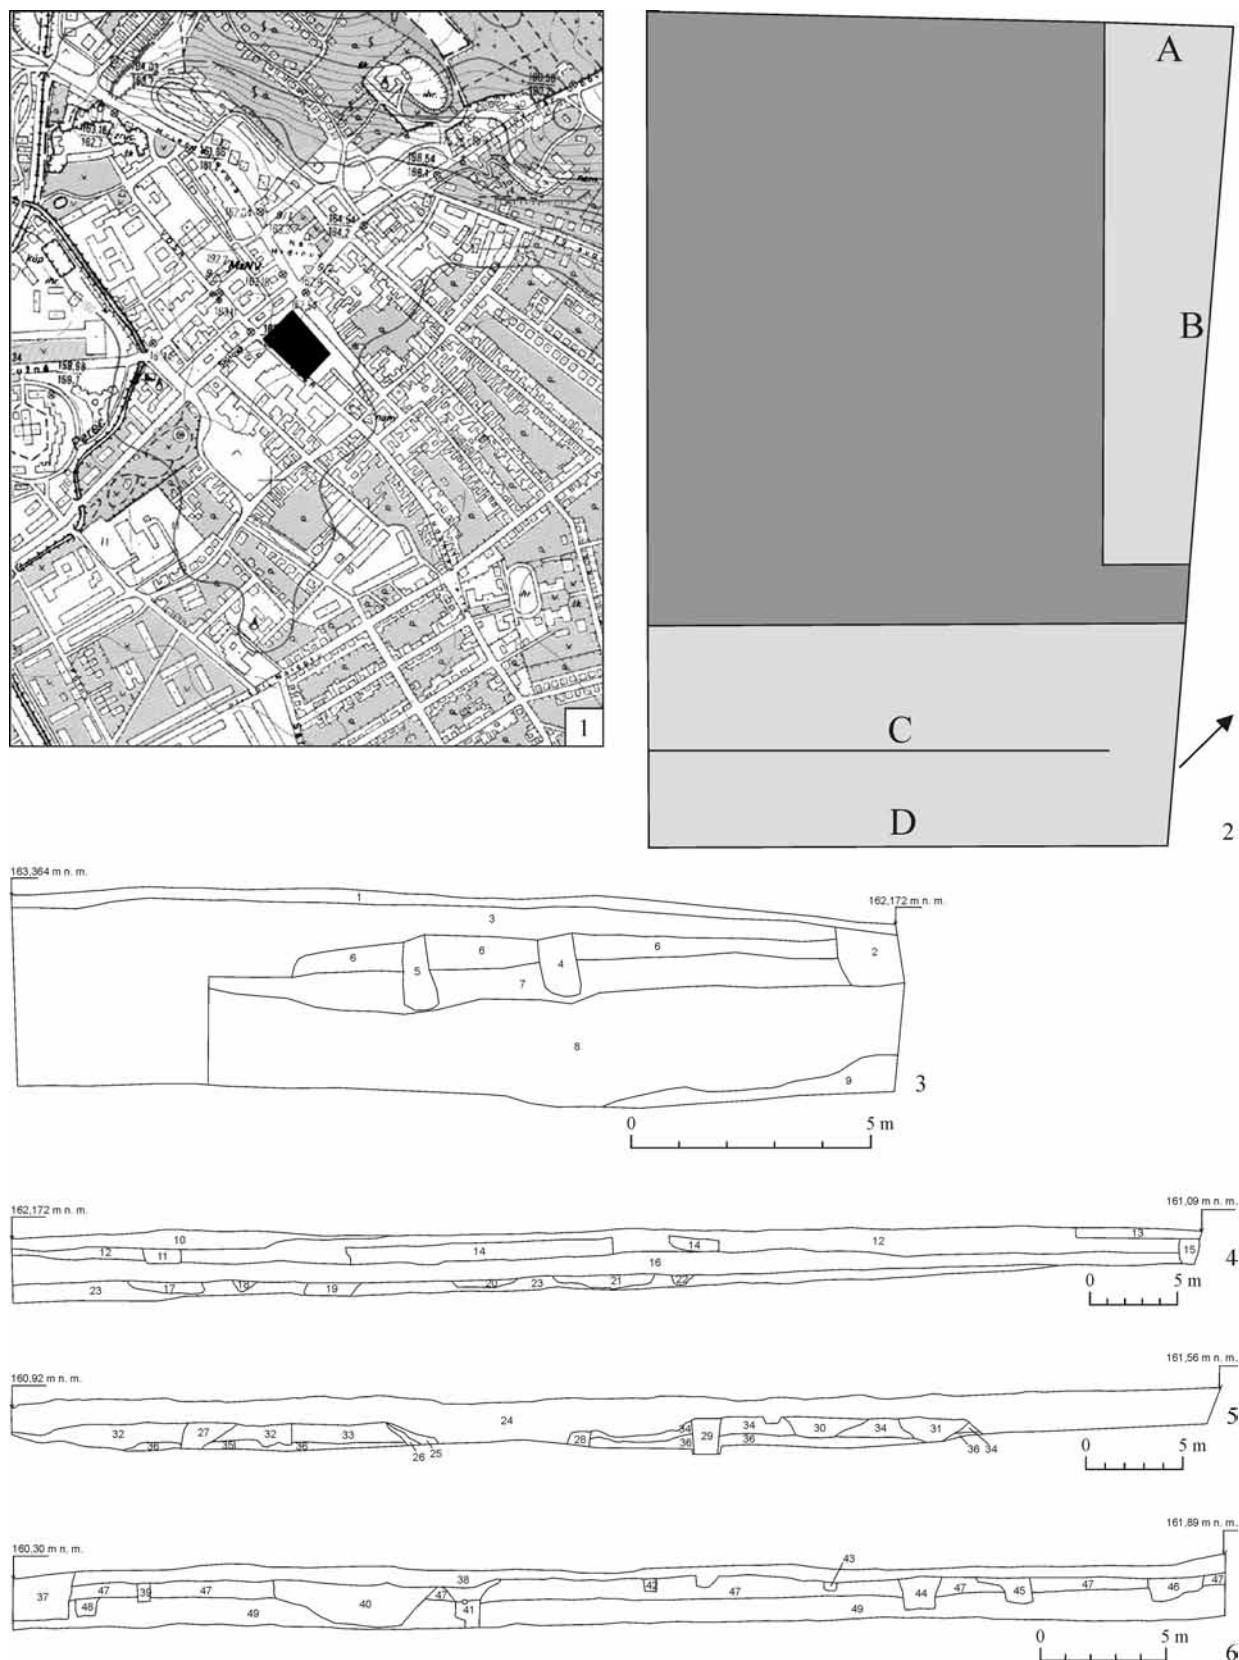
Obr. 41. Levice (Ulica Československej armády). 1 – lokalizácia stavby na mape 1:10 000; 2 – plán stavby s lokalizáciou dokumentovávajúcich profilov A–D; 3 – profil B; 4 – profil C; 5 – profil D; 6 – profil D. (Cheben/Nemergut/Vojteček, 89, 90.)

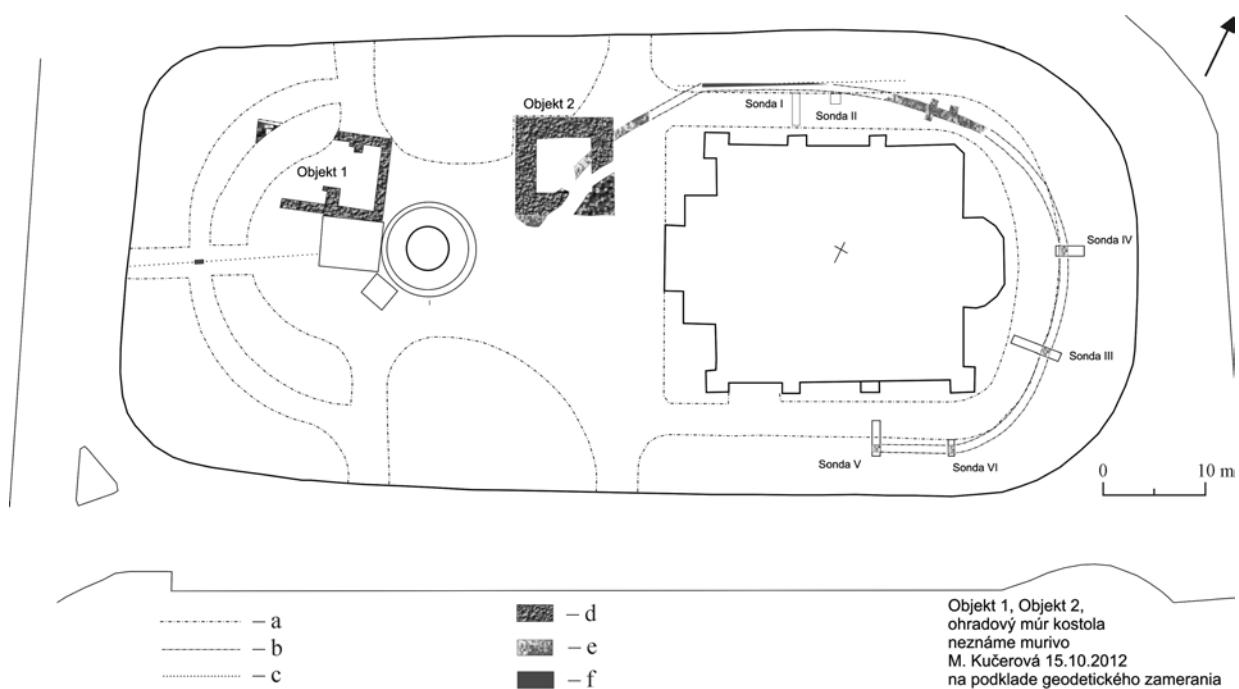
Obr. 46. Stará Lubovňa (Námestie sv. Mikuláša). Pôdorysná situácia výskumu. Legenda: a – hranica odkrývanej plochy; b – pravdepodobný priebeh muriva; c – výkop pre elektrické vedenie; d – odkryté murivo objektu 1 a 2; e – odkryté murivo ohradenia kostola; f – murivo odkryté v ryhe pre elektrické vedenie. (Kučerová, 99, 100.)

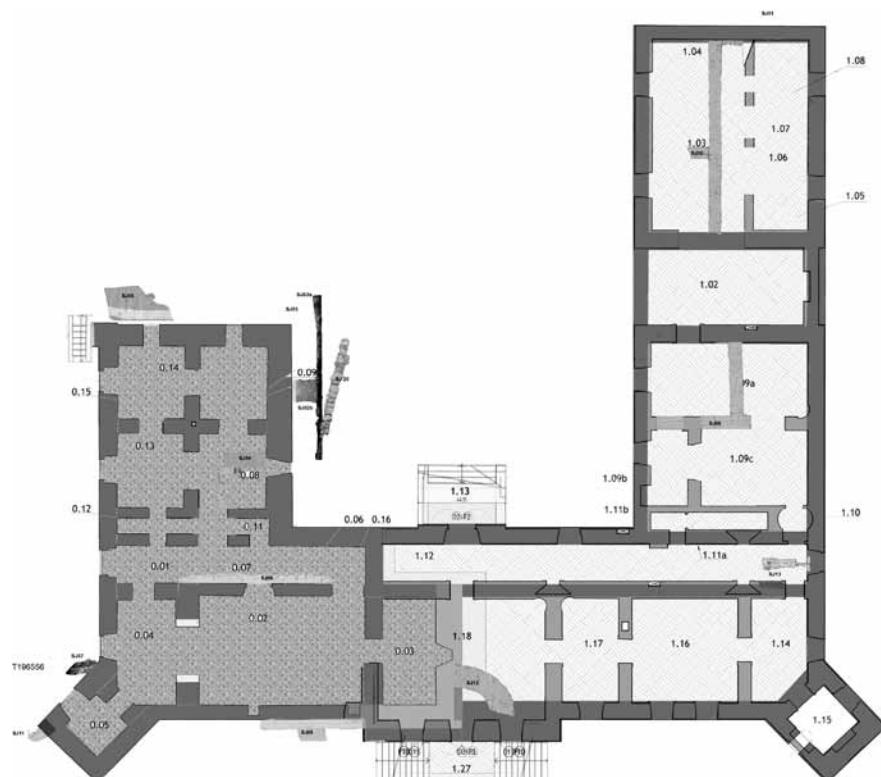
Obr. 47. Dolná Strehová (kaštieľ I. Madách). Pôdorys kaštielu so zachytenými zvyškami murív a sídliskových jám. (Malček, 104–108.)  
Abb. 47. Dolná Strehová (I. Madách Schloss). Grundriss mit erfasseten Resten von Mauerwerken und Siedlungsgruben. (Malček, 104–108.)

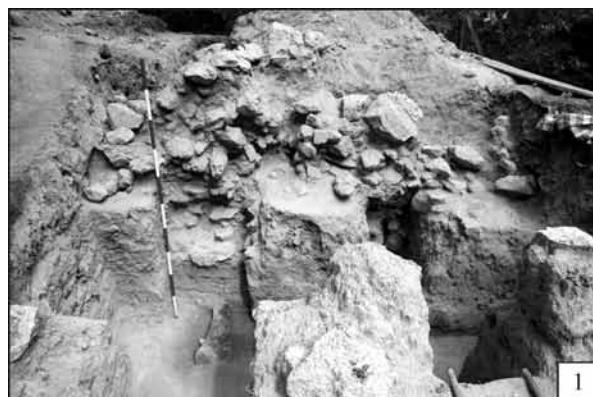
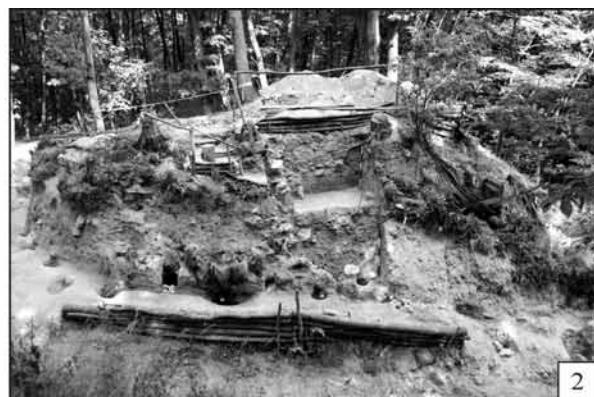
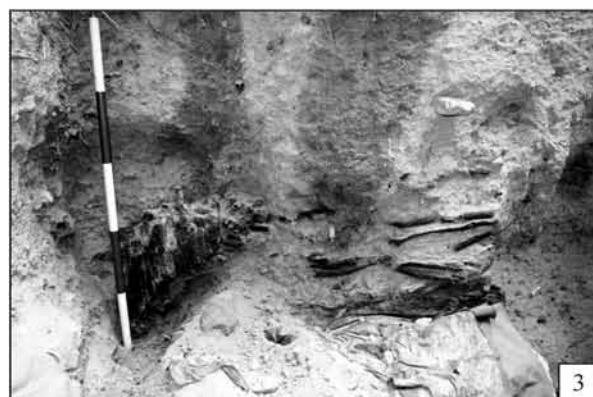
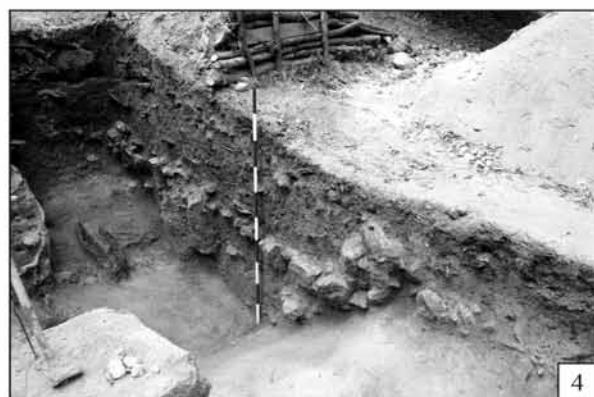
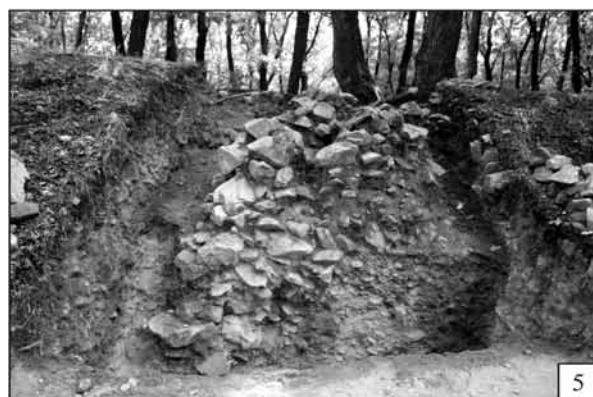
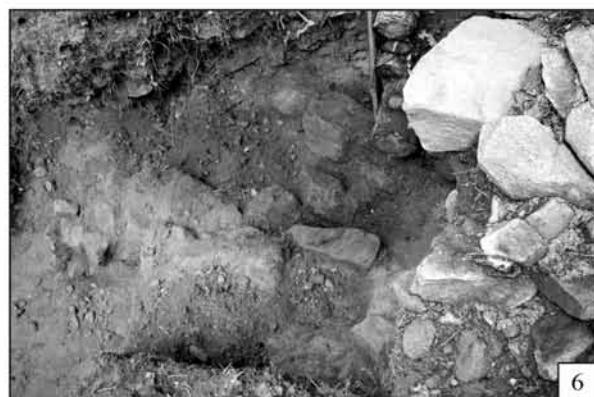
Obr. 62. Bojná I (Valy). Východná brána, severné krídlo: 1 – sonda XIX umiestnená na korune valu; 2 – stupňovitý rez v strede profilu; 3 – detail pozostatkov zuhoľnatého stĺpu a prúteného výpletu v severnom profile; 4 – sonda XXIII, zachytenie priekopu priliehajúcej k bráne; 5, 6 – západný val; 5 – sonda XXIV, kamenná priečka; 6 – rez západným valom, prepálené priečky z dreva a kameňa. (Pieta/Jakubčinová/Robák/Vanglová, 129 –135.)

Abb. 62. Bojná I (Valy). Östliches Tor, nördlicher Flügel: 1 – auf der Krone des Walls platziert Schnitt XIX; 2 – stufenförmiger Schnitt in der Profilmitte; 3 – Detail der Reste des verkohlten Pfahles und des Flechtwerks im nördlichen Profil; 4 – Schnitt XXIII, der zum Tor anliegende Graben. Westlicher Wall: 5 – Schnitt XXIV, steinerne Trennwand; 6 – Schnitt durch den westlichen Wall, durchgebrannte Trennwand aus Holz und Stein. (Pieta/Jakubčinová/Robák/Vanglová, 129 –135.)

Sondou XXIII sa na konci severného profilu brány zachytil okraj priekopy (obr. 62: 4), priliehajúcej k pôvodnej rampe vstupu do brány. To dokazuje, že podobne ako v prípade brány do západného predhradia obvodová priekopa pred východným valom bola v mieste brány prerušená vjazdovou rampou.

Kvôli prevereniu tejto hypotézy sa v mieste povrchového žľabu vzdialeného približne 6 m od odkrytej situácie realizoval kontrolný výkop (S XXIV) s rozmermi 450 (Z-V) x 200 cm. V získanom severojužnom profile sa v hĺbke 130 cm sa jasne ukázal šikmo smerom k severu sklonený kamenný „múrik“ (obr. 62: 5). Zrejme ide opäť o dreveno-kamennú priečku, tentoraz bez stôp po požiari. Týmto sa podarilo dokázať existenciu komorovej konštrukcie v systéme budovania valu, ktorá sa bezpečne využila v jeho najľahšie dostupnej, a preto najlepšie opevnenej západnej strane.

**Östliches Tor.** Mit Schnitten wurde die Aufschüttung des nördlichen Flügels (Abb. 62: 1–4) durchforscht. Ihre Höhe beträgt 420 cm und war durch acht hölzerne Roste befestigt. Die Schichten sinken von Westen nach Osten. Senkrecht durch die Aufschüttung verlief ein Riegel, der aus aufeinander gelegten Baumstämmen und Steinen bestand. Das Holz in der Aufschüttung ist vermodert und es haben sich nur verkohlte Teile im Profil des inneren Torraums erhalten. Die Hölzer des Riegels sicherten von beiden Seiten Säulen. Reste des Riegels, die im Profil in der Form einer steinernen „kleinen Mauer“ zu sehen sind, weichen im oberen Teil nach Osten ab. Zur Verschiebung der Konstruktion kam es nach dem Durchbrennen und Verfaulen der senkrechten Befestigungselemente. Der Riegel stellt wahrscheinlich die Anschließung des Torflügels an den Wallkörper dar. Der Riegel ist in die Richtung des Verlaufs des Wallkörpers geführt und an ihn wurde wahrscheinlich die bogenförmige Umfangslinie des Flechtwerks mit den Trägersäulen angeknüpft, die die Aufschüttung des nördlichen Torflügels umrandete. Die Länge des Riegels ist 7 m, was die ursprüngliche Breite des Torflügels darstellt. Unbeantwortet bleibt die Frage, ob es sich um eine technische Verbindung des Wallkörpers und des Torflügels handelt, oder schloss der Riegel den Wall als Übergang zu einem älteren Torbau ab. Zum Riegel konnte als zweite innovative Phase ein Flügel angebaut werden, als Grundlage eines neuen Zangentors mit einem höheren Anbau oder einem längeren inneren Korridor zur Verbesserung der Wehreigenschaften des östlichen Burgwalleingangs. Das östliche Tor gehört zu den am besten erforschten frühmittelalterlichen Bauten dieses Typs. Die gewonnenen Informationen ermöglichen in Zukunft ihre virtuelle Rekonstruktion und Baurekonstruktion.

**Westlicher Wall.** In den vorigen Jahren wurden im Wallkörper nördlich vom westlichen Tor Details zweier stark durchbrannten Riegeln aus Holz und Stein festgestellt, die 5,5 m voneinander entfernt waren (Abb. 62: 6). Sie waren ähnlich dem Riegel, der im östlichen Tor entdeckt wurde (siehe oben). In der gegebenen Situation können sie hypothetisch das Fundament eines Flankenturms, der auf dem Gipfel der Wehrmauer steht. Ungefähr 6 m südlicher wurde in der Aufschüttung des Wallkörpers die gleiche, aber nicht durchgebrannte Struktur festgestellt. Damit hat sich bestätigt, dass die aufgedeckten Riegel das Hauptkonstruktionselement der Aufschüttung darstellen – quere Wände der Kammern.

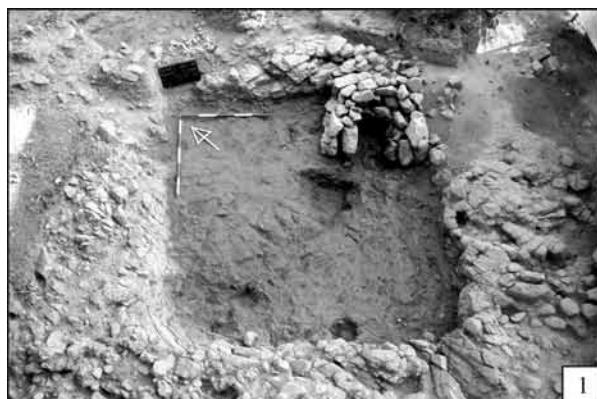
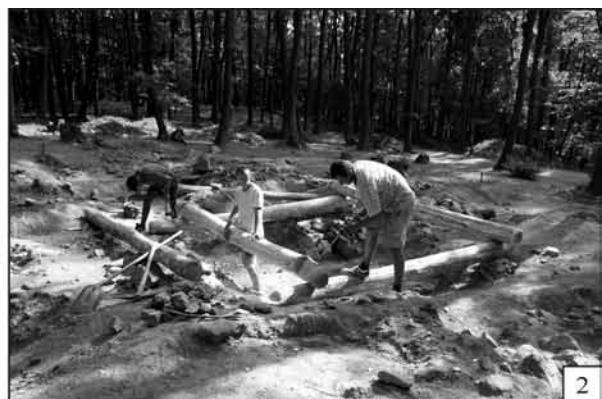
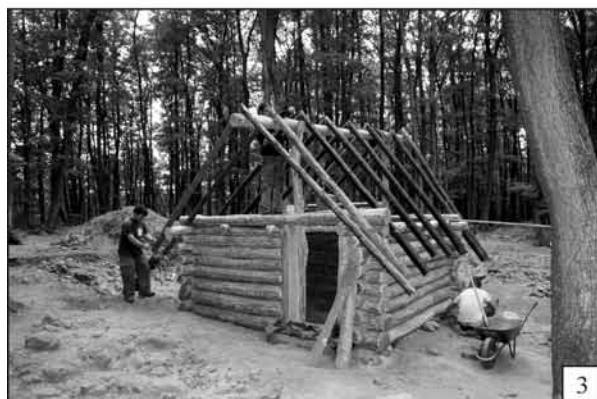
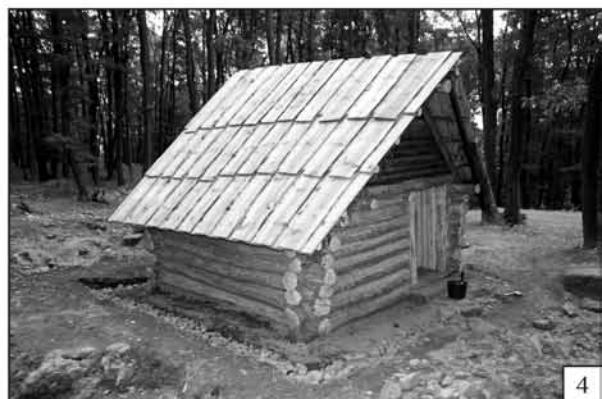
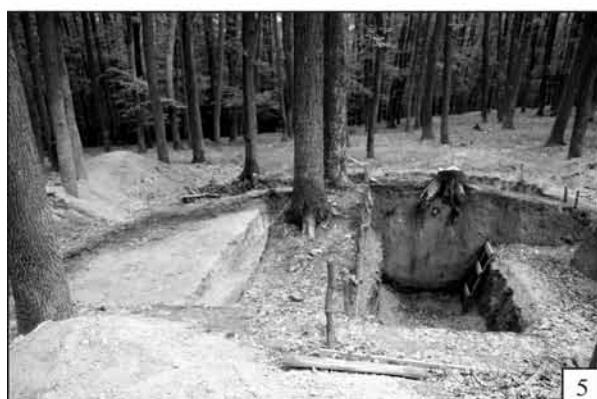
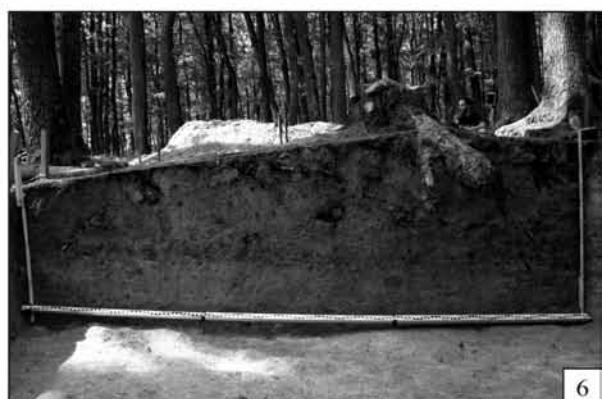
Obr. 63. Bojná I (Valy): 1 – plocha 7, pôdorys zemnice 5; 2–4 – modelová rekonštrukcia zemnice 5 na ploche 7. Bojná III (Žihľavník): 5, 6 – mohyla 2, sondy 1 a 4. (Pieta/Jakubčinová/Robak/Vangľová, 129–135.)

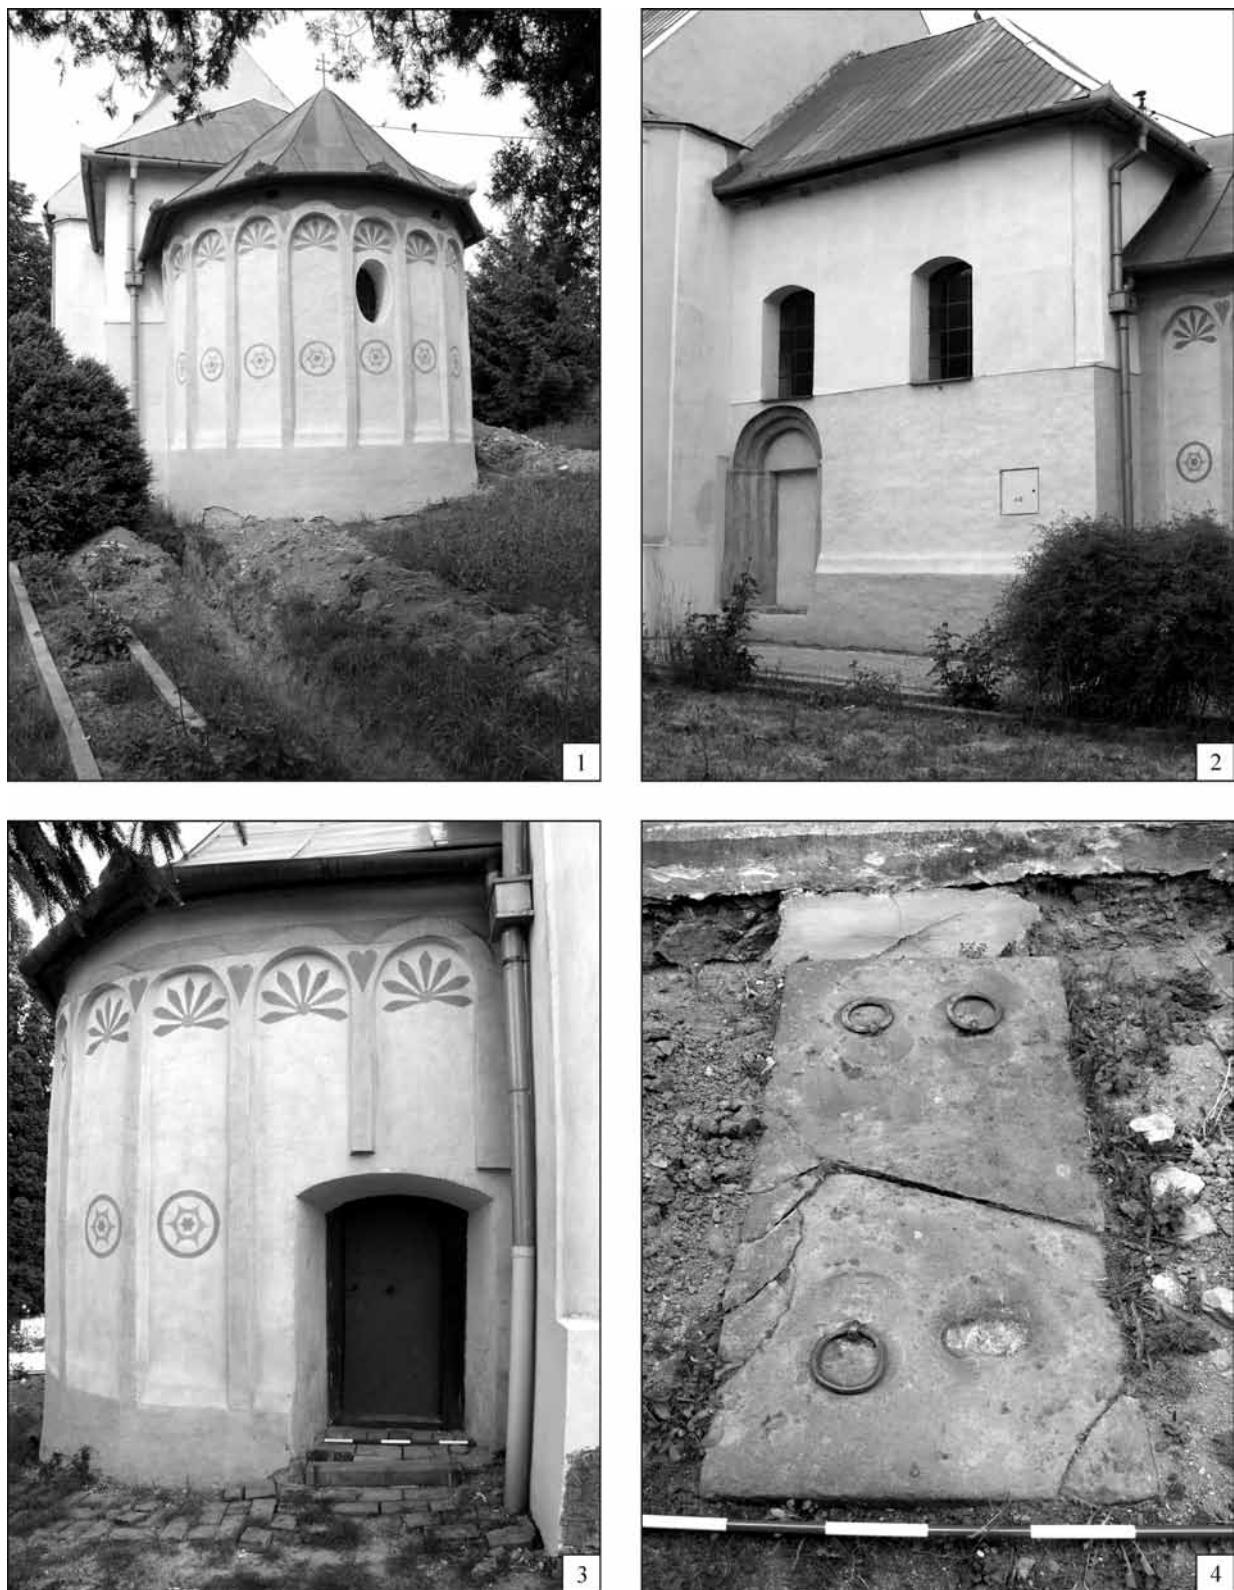
Obr. 67. Veľké Chyndice (Kostol Narodenia Panny Márie). 1 – románska apsida kostola; 2 – pohľad z juhovýchodu na románsku loď kostola (barokovo upravenú v 18. stor.); 3 – portál medzi románskou apsidou a zaniknutou stredovekou sakristiou; 4 – krypta pri severnej stene barokovej lode kostola, 19.? stor. (Samuel, 140–144.)

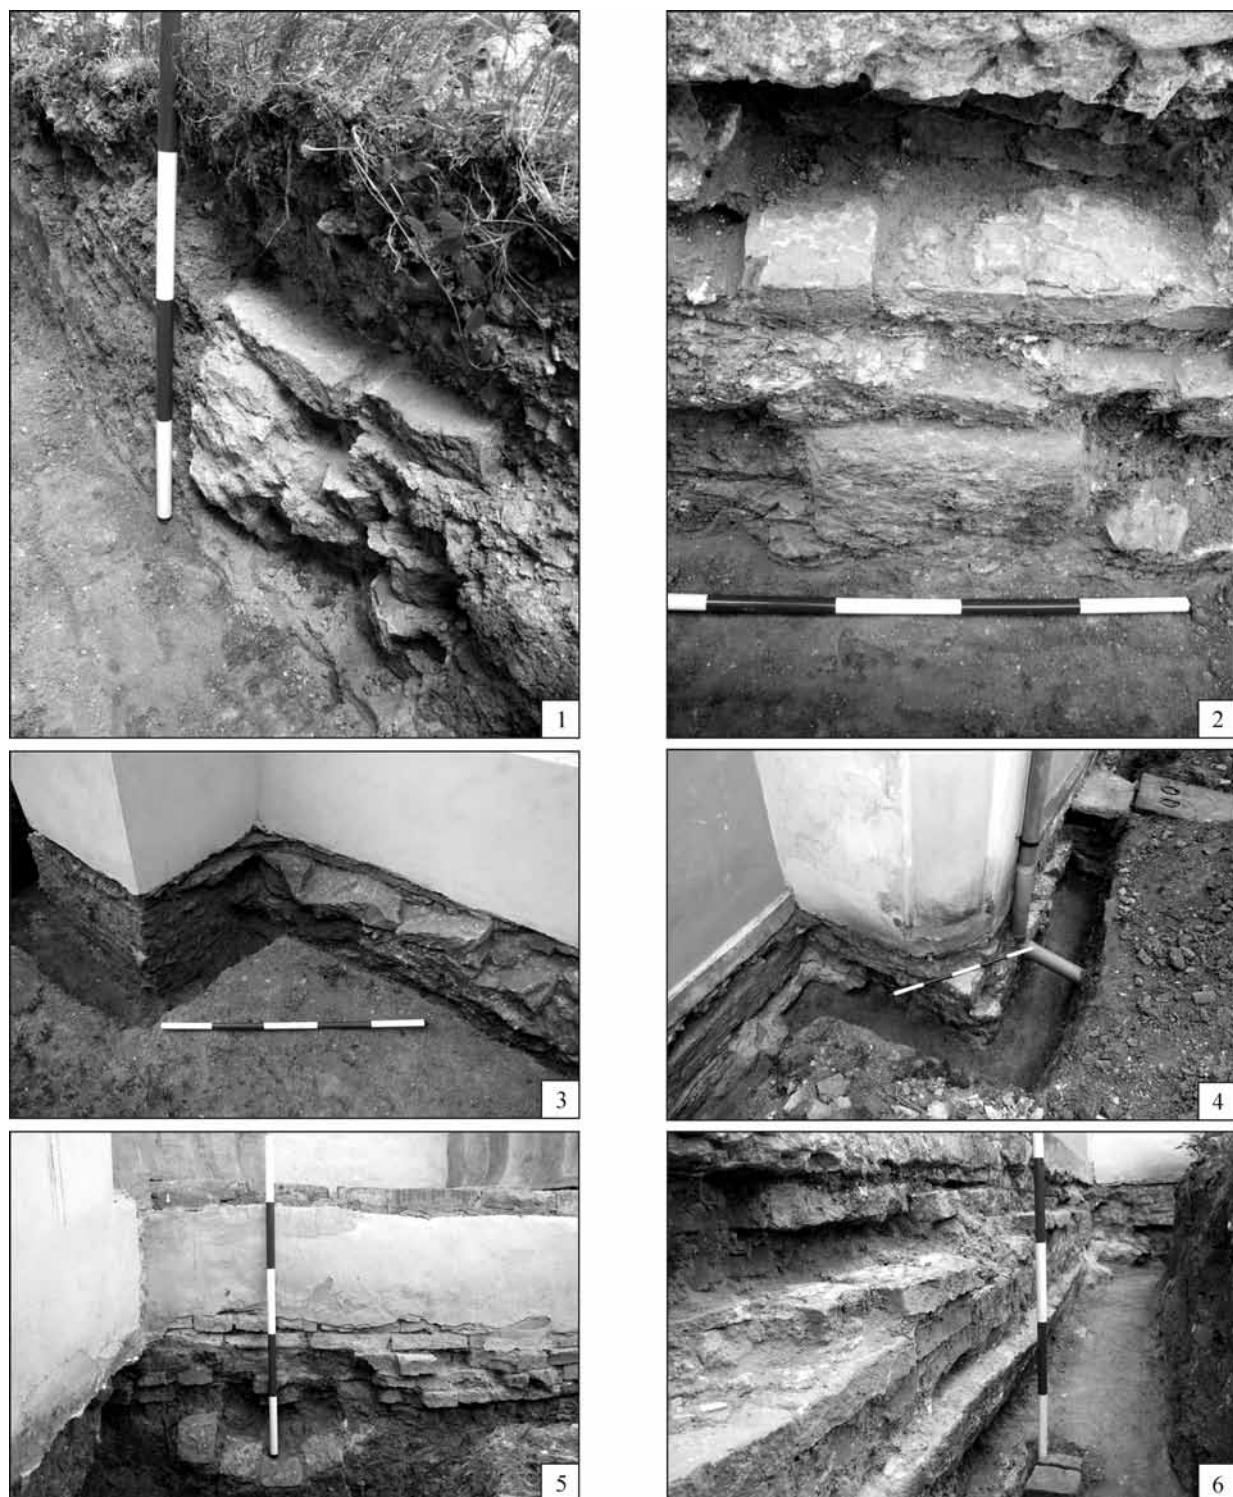
Obr. 68. Veľké Chyndice (Kostol Narodenia Panny Márie). 1 – sonda 2, základové murivo zaniknutej stredovekej sakristie; 2 – sonda 2, základové murivo románskej lode kostola; 3 – sonda 1, odkryté základové murivo barokovej lode kostola (18. stor.) a základy oporného piliera (19.–20. stor.); 4 – sonda 2, odkryté základové murivo románskej lode kostola (13. stor.) a základy barokovej prístavby (18. stor.); 5 – sonda 1, odkryté základové murivo románskej lode (13. stor.) v priestore pod portálom; 6 – sonda 2, odkryté základové murivo románskej lode kostola, 13. stor. (Samuel, 140–144.)
